ЭСКАЛАЦИЯ ПЕРЕНАПРЯЖЕНИЯ В РАСПРЕДЕЛИТЕЛЬНОЙ СЕТИ С ВЫСОКОВОЛЬТНЫМИ ЭЛЕКТРОДВИГАТЕЛЯМИ

С. Н. Прохоренко

*Гомельский государственный технический университет
имени П. О. Сухого, Беларусь*

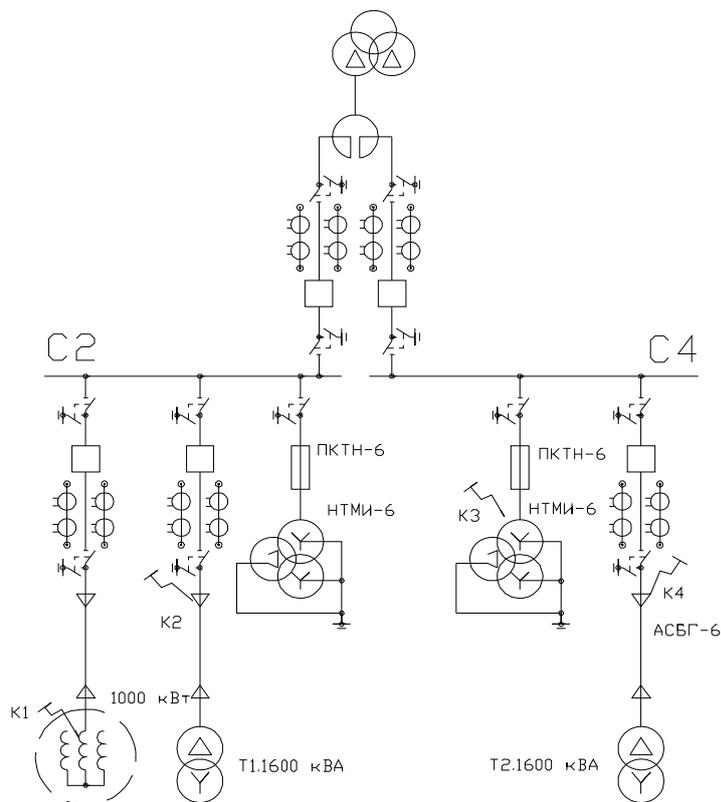
Рис. 1. Фрагмент распределительной сети 6 кВ

Первоначально произошло замыкание на землю на 2-й и 4-й секциях шин 6 кВ. Примерно через 30 мин произошло отключение трансформаторов Т-1 1600 кВА (С-4) и Т-2, 1600 кВА (С-2). При попытке повторного включения трансформатора Т-2 произошло его отключение токовой отсечкой. В дальнейшем произошло отключение высоковольтного электродвигателя. Осмотр электродвигателя выявил признаки трехфазного короткого замыкания на выводах подключения электродвигателя, а также однофазное замыкание на корпус фазы В электродвигателя. Обследование трансформаторов напряжения секций 2 и 4 выявило, что в трансформаторе НТМИ секции 4 произошло перегорание предохранителя и межвитковое замыкание на землю. Трансформатор напряжения секции 2 поврежден не был.

Характер повреждений высоковольтного оборудования дает основания предположить, что их причиной являются исключительно высокие уровни перенапряжений. Наиболее высокие уровни перенапряжений наблюдаются при периодически повторяющихся процессах обрыва дуги до момента естественного перехода через нуль и последующем пробое дугового промежутка вследствие того, что скорость восстановления напряжения оказывается больше, чем восстановление электрической прочности промежутка. Подобные процессы могут происходить при дуговых замыканиях на землю и коммутациях. Они носят название эскалации перенапряжений. По результатам многочисленных исследований уровни таких перенапряжений могут превышать номинальное напряжение в 8–10 раз.

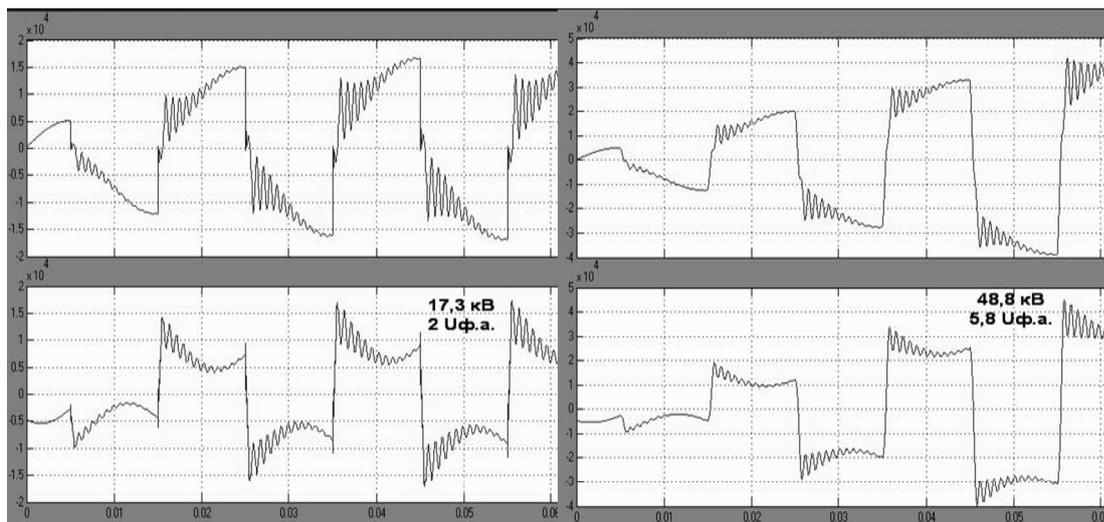
Рис. 3. Эскалация в двигателе ($X_{ф.эд} = 18 \text{ Ом}$).

Характер развития аварийной ситуации позволяет говорить о том, что развитие повреждений началось с замыкания на корпус высоковольтного электродвигателя. Для выяснения условий возникновения перенапряжений и анализа их причин выполнено компьютерное моделирование с помощью системы MatLab. При этом для определения наибольших кратностей перенапряжений выполнялось моделирование замыкания на корпус в различных точках обмотки электродвигателя (рис. 2). Наибольшие перенапряжения получены при замыкании на корпус в обмотке в точке $1/3 X_{ф.эд}$ от выводов электродвигателя (рис. 3, б). При этом кратности перенапряжений достигают $5,8 \times U_\phi$. Такие кратности перенапряжений являются весьма опасными для элементов системы электроснабжения, что, как предполагается, и повлекло за собой тяжелые последствия аварии.

а – замыкание на зажимах двигателя; б – замыкание, близкое к зажимам;
 1/3 от сопротивления фазы двигателя

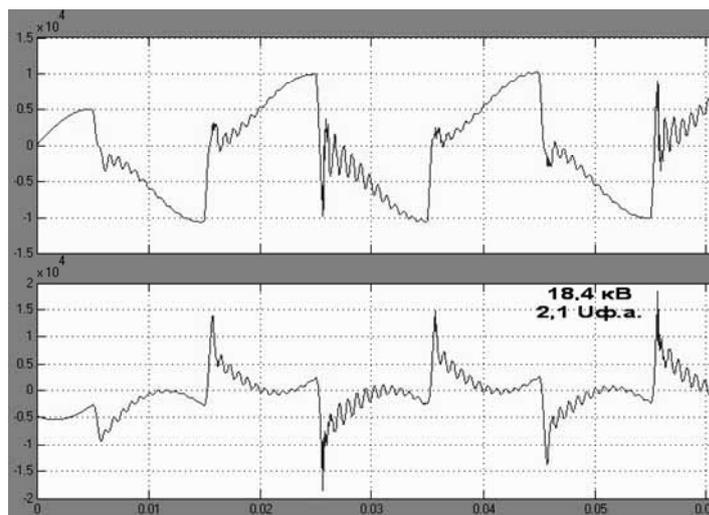
Рис. 4. Эскалация в двигателе близкое к зажимам; 1/3 от сопротивления фазы двигателя ($X_{ф.эд} = 18 \text{ Ом}$). Напряжение на неповрежденных фазах, кВ.

При установке ОПН на шинах распределительного устройства, как показывают результаты моделирования (рис. 4), перенапряжения не достигают опасных уровней (максимальная кратность перенапряжения равна 2,1). В этом случае последствия были бы значительно меньше.

На шинах установлен ОПН
