СПОСОБЫ ВОССТАНОВЛЕНИЯ ИЗОЛЯЦИИ ВЫСОКОВОЛЬТНЫХ КАБЕЛЕЙ

Н. В. ГРУНТОВИЧ, М. Д. АСТАПЕНКО

*Учреждение образования «Гомельский государственный
технический университет имени П. О. Сухого»,
Республика Беларусь*

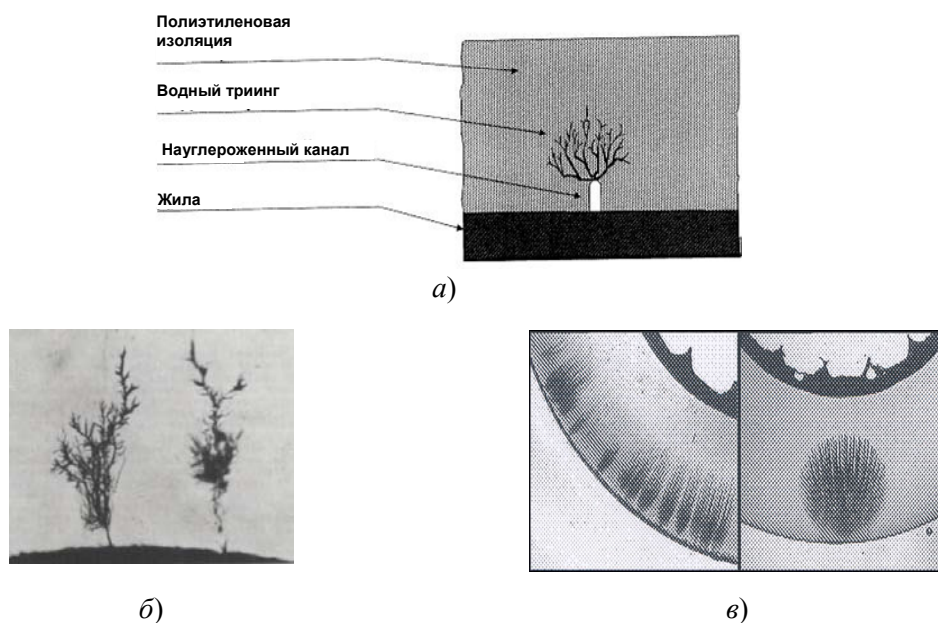
Рис. 4. «Электрические древовидные структуры» (водные триинги)

Как считает автор работы [1], образование в изоляции водных триингов связано с проникновением в изоляцию кабеля влаги. Этот процесс можно представить следующим образом: наличие влаги в изоляции приводит к ее конденсации в местах неоднородностей, образованию и росту водных триингов с последующим ухудшением электрических характеристик изоляции, в частности, снижению электрической прочности, что может привести к пробое кабеля. Влага проникает в изоляцию как в результате процесса диффузии через пластмассовую оболочку, так и через дефекты в оболочке и изоляции под действием электрического поля. Авторы считают, что в целом проникновение воды в полимер зависит от температуры, электрического поля, типа и количества ионов, содержащихся в воде. Изменение температуры приводит к конденсации воды в микропустотах изоляции кабеля, загрязнениях или неровностях экранов. Дальнейший рост триинга связан с образованием дополнительных микропустот, располагающихся рядом с местом зарождения триинга. Считается, что расширение зоны триингообразования обусловливается проникновением молекул в микротрещины материала в результате таких явлений (рис. 4), как электрофорез, диэлектрофорез и силы Максвелла, связанные с наличием электрического поля. На скорость возникновения и роста триингов электрохимического происхождения влияют удельное сопротивление изоляции, молекулярная и микрофизическая структура материала и наличие наполнителей.

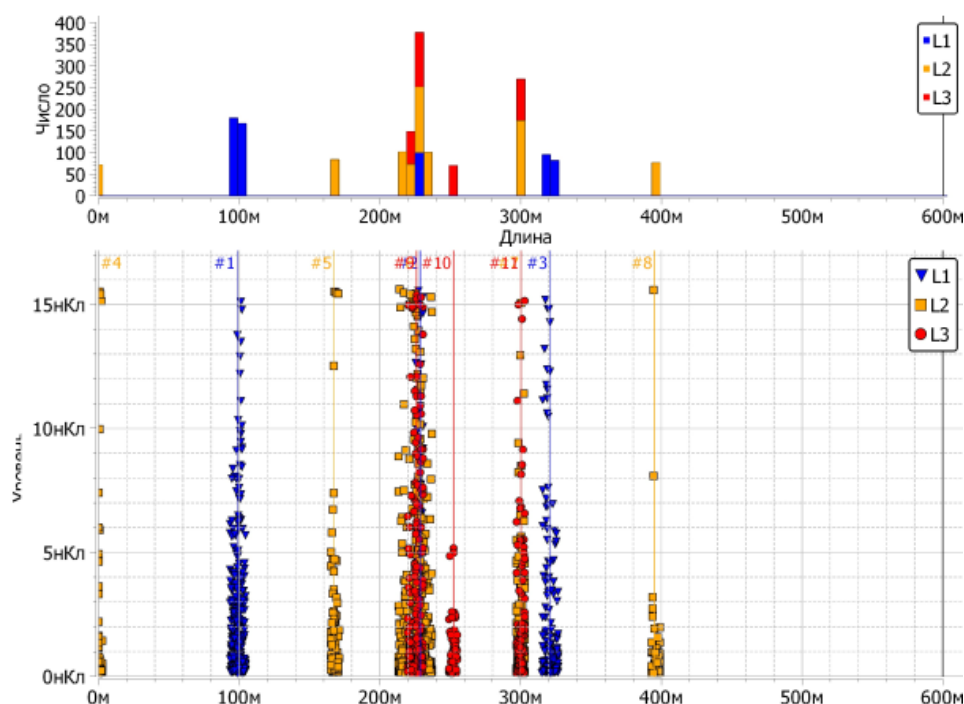
Рис. 5. Карта частичных разрядов (испытания 31.01.2019 г.)

Так, на рис. 5 видно, что на данном кабеле имеется сразу несколько зон ЧР (протокол от 31.01.2019 г.):

- Фаза L1: #1 : 99m, #2 : 227m, #3 : 321m.
- Фаза L2: #4 : 0m, #5 : 167m, #6 : 226m, #7 : 300m, #8 : 395m.
- Фаза L3: #9 : 226m, #10 : 252m, #11 : 300m.

Как правило, увеличение уровня ЧР происходит при развитии дефектов или при неправильном монтаже соединительных и концевых муфт. Из карты видно, что на данном участке несколько источников ЧР, однако только участок на 226 метре не проходит по нормам [4] и требует ремонта в течение года с последующим диагностированием. Так как ЧР на данном отрезке превышены по двум фазам, то ожидается междуфазное замыкание.

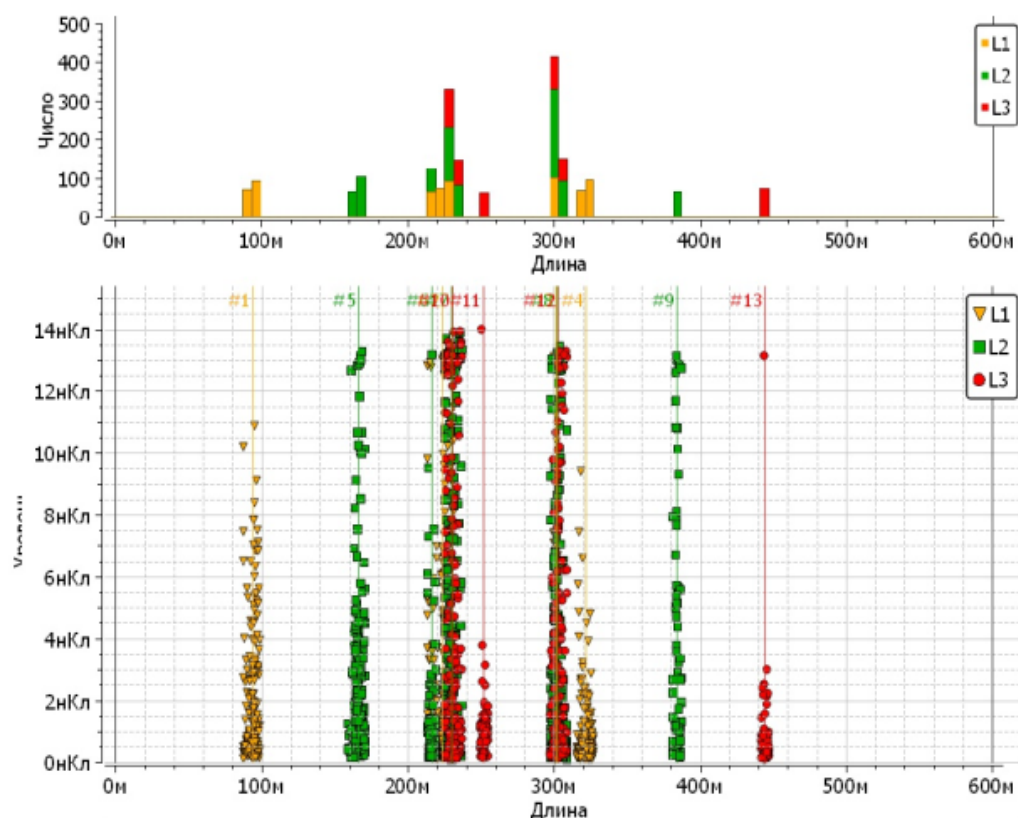
Рис. 6. Карта частичных разрядов (испытания 05.11.2019 г.)

При повторном диагностировании этого кабеля 05.11.2019 г. (рис. 6) уровень ЧР уменьшился. Возможно, на наличие микрочастиц влаги повлияла мощность ЧР, однако места возникновения ЧР не изменились, что свидетельствует о дефекте в данном месте. Такое явление наблюдалось и в Могилевских электрических сетях. По всей вероятности, под воздействием ЧР идет разрушение микрочастиц влаги. На основании этих наблюдений можем предложить сушку изоляции кабеля током высокой частоты.

Зоны ЧР:

- L1: #1 : 94m, #2 : 223m, #3 : 301m, #4 : 322m.
- L2: #5 : 166m, #6 : 216m, #7 : 230m, #8 : 302m, #9 : 384m.
- L3: #10 : 230m, #11 : 252m, #12 : 303m, #13 : 444m.

Данные по предполагаемым дефектам совпадают с точностью ± 5 м, что свидетельствует о развитии дефекта в данном месте. В случае если источник ЧР перемещается на 40 м и более, то это значит, что в данном кабеле «плавающий» дефект. Чаще всего это связано с перемещающимися пузырьками газа или микрочастицами влаги.

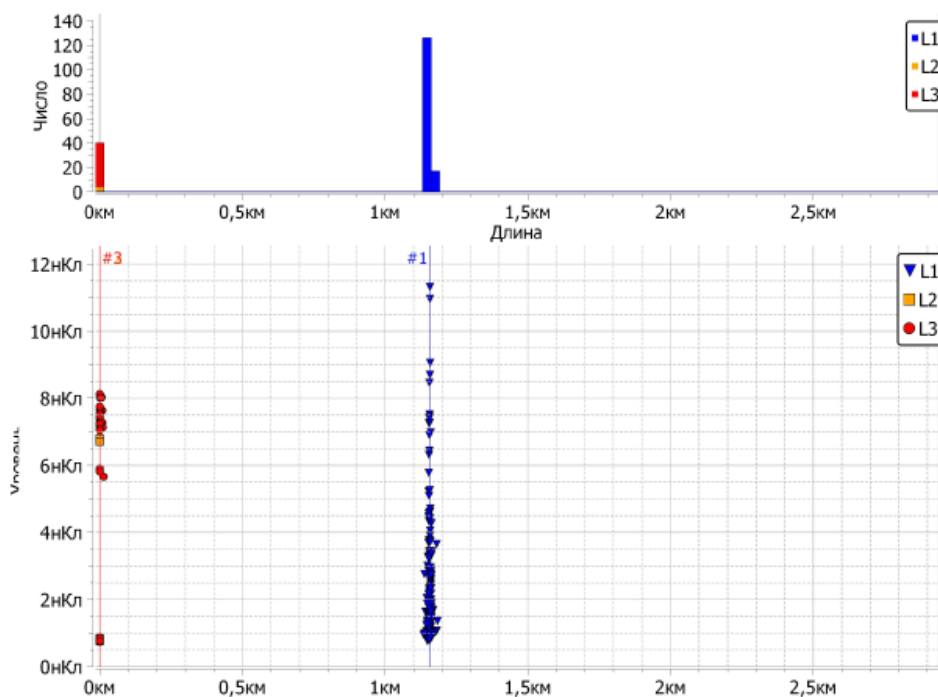
Рис. 7. Карта частичных разрядов (испытания 06.05.2020 г.)

Из рис. 7 видно, что только на фазе L1 на расстоянии 1156 имеется развивающийся дефект. Исходя из предельных значений ЧР для кабеля 10 кВт (5 нКл), рекомендуется эксплуатация в течение года с последующим ремонтом [4]. В связи с этим было проведено повторное диагностирование 21.09.2020 г., результаты которого представлены на рис. 8.

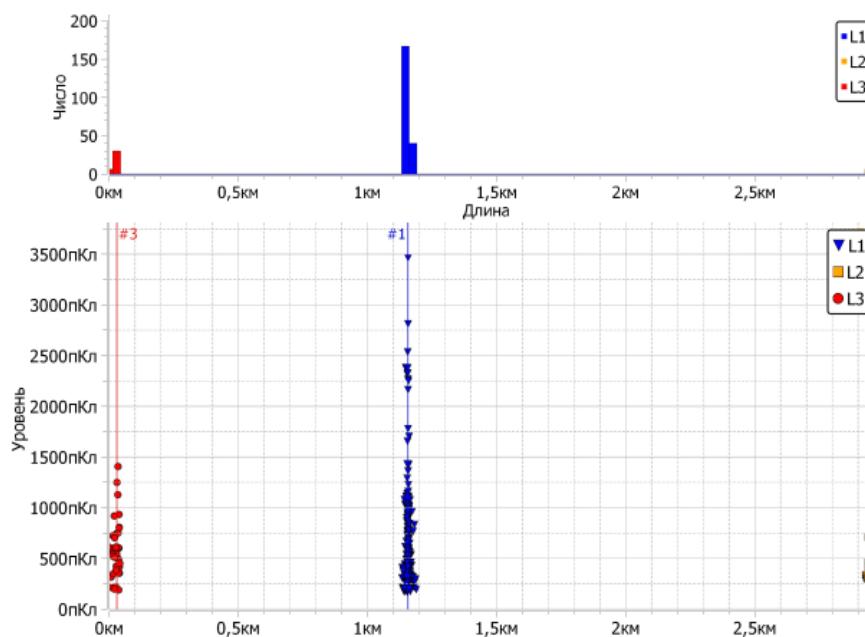
Рис. 8. Карта частичных разрядов (испытания 21.09.2020 г.)

Из анализа рис. 8 следует, что уровень ЧР уменьшился в данном месте до значения 1200 пКл (1,2 нКл). Это позволяет сделать вывод, что мощность ЧР уменьшилась и данный кабель может эксплуатироваться в течение пяти лет с последующим диагностированием [4]. Уменьшение уровня ЧР было вызвано более сухой погодой, так как влажность сильно влияет на точность измерений. На 1157 метре ожидается развитие дефекта.

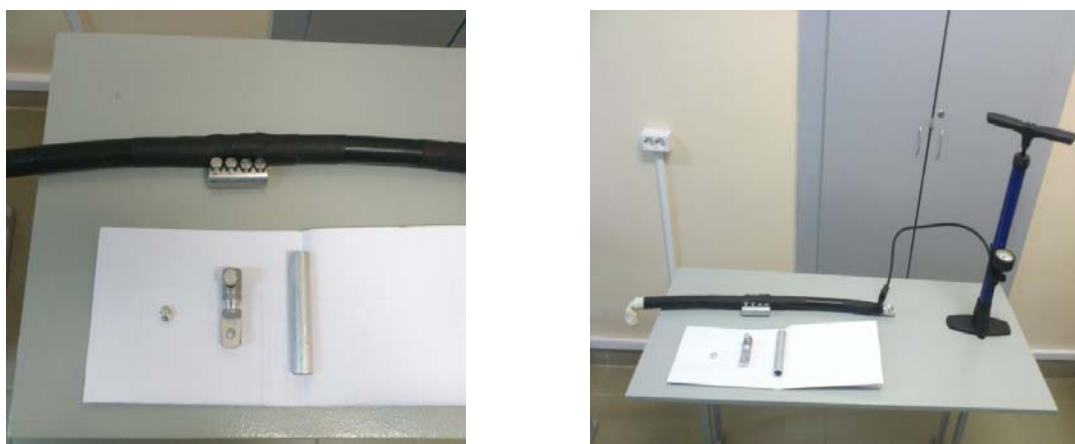
Рис. 9. Экспериментальная установка

В первую очередь было предложено прокачать через одножильный кабель АПвПг, на котором установлен соединитель термоусаживаемой муфты, воздух от ручного насоса. Для фиксации прохождения воздуха через участок кабеля на конце был установлен шарик. Для прохождения воздуха через соединитель в нем было проделано отверстие 6 мм в перегородке для лучшего его прохождения. Экспериментальная установка представлена на рис. 9.

В результате эксперимента воздух был прокачен через кабель с соединителем. Для более длинных кабелей с целью увеличения давления предлагается прокачивать азот и создать следующую установку:

- 1) баллон с азотом (давление – 10 кг);
- 2) редуктор;
- 3) вакуумный насос на другом конце кабеля.
