ИССЛЕДОВАНИЕ ВЛИЯНИЯ ТЕХНОЛОГИЧЕСКИХ ФАКТОРОВ НА ОБРАЗОВАНИЕ ДЕФЕКТА «ПРОДИР» ПРИ ПРОИЗВОДСТВЕ БЕСШОВНЫХ ТРУБ

О. В. Рожкова

Учреждение образования «Гомельский государственный технический университет имени П. О. Сухого», Беларусь

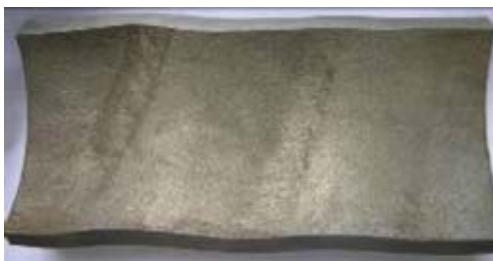
При осмотре внутренней поверхности гильзы был выявлен четкий винтовой след (рис. 1). Толщина стенки по винтовому следу была неравномерна и по длине гильзы составила 13,0–14,7 мм.

Рис. 1. Винтовой след на внутренней поверхности гильзы

Причиной образования дефекта «винтовой след» могли явиться несоосность прошиваемой заготовки и стержня, на котором находилась оправка, или искривление стержня.

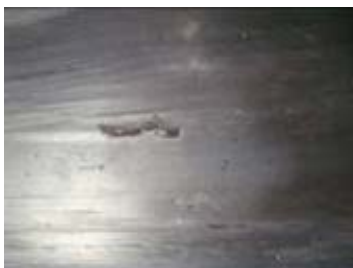
При визуальном осмотре внутренней поверхности черновой трубы наблюдались многочисленные налипания графитовой смазки, находящиеся в спекшемся со-

стоянии, с трудом поддающиеся отсоединению от поверхности. Это свидетельствует о том, что смазка находилась в условиях сильного давления между гильзой и раскатной оправкой, что является недопустимым. Также на внутренней поверхности черновой трубы наблюдался дефект «продир», усугубляющийся к заднему концу. Дефект носил массовый характер (рис. 2).

Рис. 2. Внутренняя поверхность черновой трубы

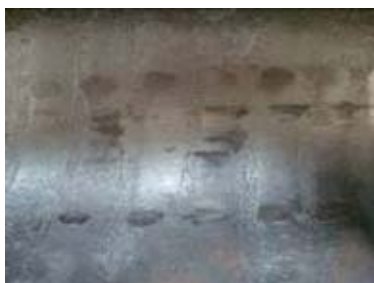
При визуальном осмотре внутренней поверхности реверсионной трубы, начиная с заднего конца, было отмечено наличие ярко выраженных линий среза раскатной оправкой металла с внутренней поверхности реверсионной трубы по верхним точкам на винтовой линии (рис. 3). Зарождение дефекта «продир» происходило именно на этих участках. Далее по длине трубы наблюдались грубые «вырывы» металла в местах, где труба имеет овальную форму, т. е. в зазорах между валками клетей, что свидетельствует о том, что в данном месте был избыток металла, перегибаемого под действием давящего усилия валков клетей в межвалковое расстояние.

Рис. 3. Внутренняя поверхность реверсионной трубы
