### «ТРАКТОРЫ, МОБИЛЬНЫЕ ЭНЕРГЕТИЧЕСКИЕ СРЕДСТВА, ПРИЦЕПНЫЕ И НАВЕСНЫЕ АГРЕГАТЫ»

#### К ВОПРОСУ АНАЛИЗА ПРИЧИН ВНЕЗАПНЫХ ОТКАЗОВ ДЕТАЛЕЙ МОБИЛЬНОЙ ТЕХНИКИ

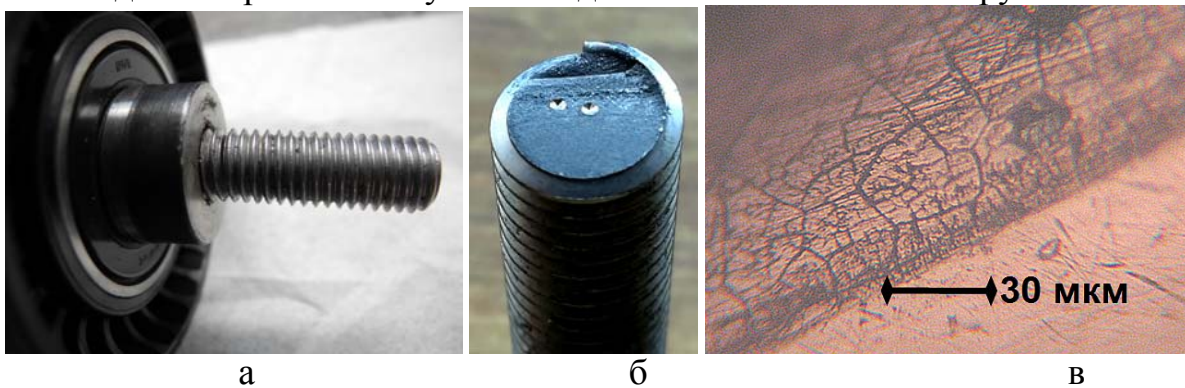
ролика зубчатого ремня. Разрушение стержня болта (рис. 1а), произошло по истечении 362 км пробега автомобиля, после замены всего комплекта ГРМ.

Анализ твердости материала болта и его прочностных характеристик при статических испытаниях показал, что указанные параметры соответствуют нормативной документации. При этом в изломе стержня болта присутствуют признаки развития малоциклового усталости (рис. 1б). Исследование структуры металла в области канавок резьбы показали наличие угловатых крупных зерен металла, которые, как правило, формируются перегревом при закалке высокопрочного крепежа (рис. 1в). Последующий отпуск, как известно, не устраняет крупнозернистую структуру, но при этом, снижает твердость до заданного интервала, а также обеспечивает получение необходимой прочности в условиях действия статических нагрузок.

Рис.1. Внешний вид разрушения болта крепления ролика ГРМ (а), излом его стержня (б) и структура металла (в)

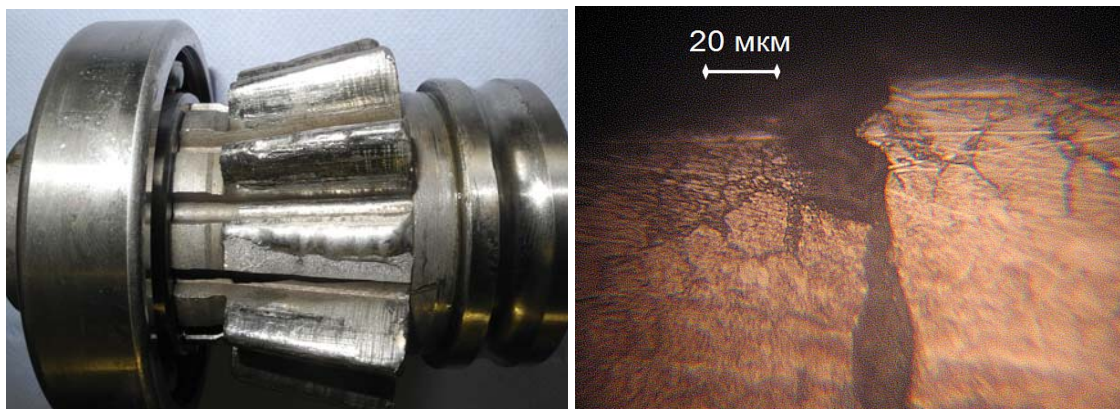
Второй пример некачественной термической обработки, посвящен анализу причин разрушения зубчатого конического редуктора трактора «Белорус – 82.1». Как видно из рисунка 2 а, один из зубьев шестерни был разрушен по усталостному механизму. Последовавшие за этим процессом разрушения привели к отказу практических всех деталей редуктора, включая корпус.

Рис.2. Характер разрушения зубьев шестерни (а) и структурные повреждения металла, выявленные микроанализом (б).

Особенностью происшествия является то, что разрушение произошло по истечении всего пяти часов работы конического редуктора после замены зубчатой пары. Подобная наработка свидетельствует о том, что процесс зарождения усталостной трещины происходил в результате некачественной термической обработки. Эта гипотеза была подтверждена при анализе микроструктуры металла шестерни (рис. 2б). Выявленные особенности структуры в сочетании с обнаружением многочисленных термических трещин, свидетельствуют о существенном перегреве заготовок из стали 40X при их нагреве под закалку.
