## **К ВОПРОСУ РАЗРУШЕНИЯ ТЕХНОЛОГИЧЕСКОЙ ОСНАСТКИ ИЗ ВЫСОКОХРОМИСТЫХ ИНСТРУМЕНТАЛЬНЫХ СТАЛЕЙ**

И.Н. Степанкин<sup>1</sup>, Е.П. Поздняков<sup>2</sup>, А.В. Рабков<sup>2</sup>, С.Ф. Колоцей<sup>3</sup>

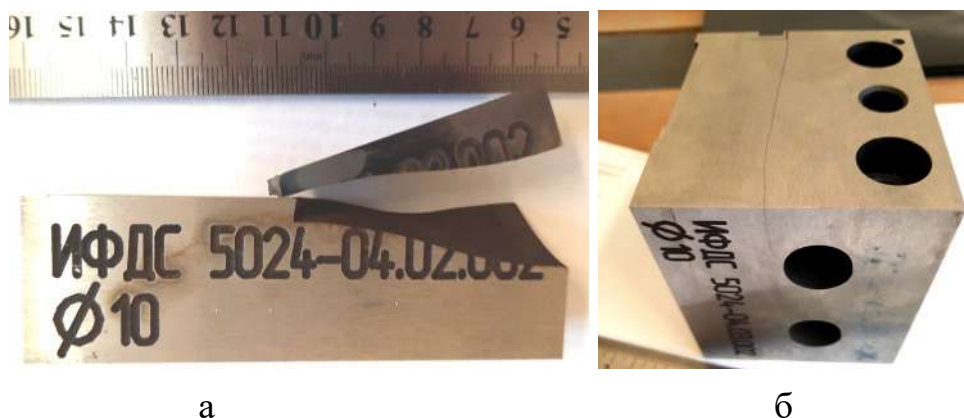
Представленный для исследований образец является один из двух элементов сборного штампового инструмента – фрагмент полуматрицы, изготовленной из высоколегированной инструментальной стали (рис. 1а). Его отличительной особенностью является разрушение детали на две части. Второй образец представляет собой полуматрицу, в теле которой сформирована трещина. Её выход с одной из боковых сторон детали, располагается в зоне конструктивного концентратора напряжений – канавке прямоугольного сечения, изготовленной путем электроэрозионной обработки (рис. 1б).

Рис. 1 – Фрагмент разрушенной полуматрицы (а) и полуматрица с трещиной (б)

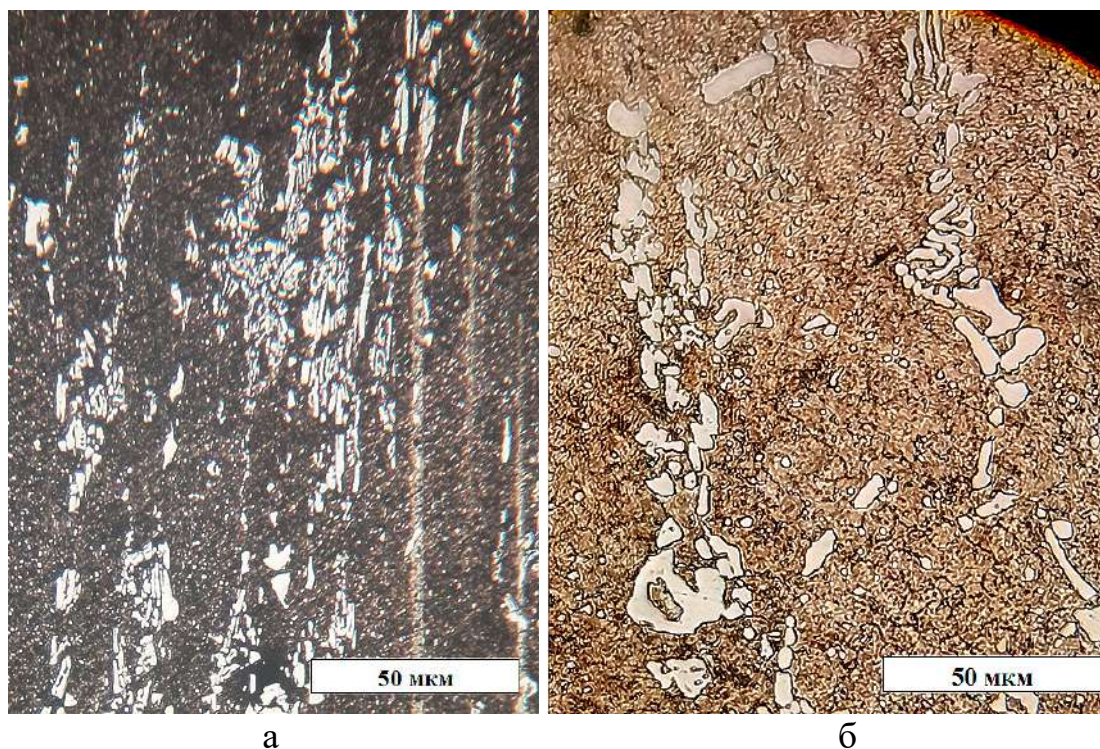
Твердость материала детали при измерении на приборе Роквелла составила 58...59HRC. Структура материала в направлении продольной ориентации текстурной строчечности ледебуритной стали представлена на рисунке 2. Карбидная неоднородность в продольном направлении заготовки соответствует 6...7 баллу по шкале №2 [2] (рис. 2а). В поперечном направлении балл карбидной неоднородности по шкале №4 соответствует 4 (рис. 2б). Это свидетельствует о ликвации и отсутствии эффекта гомогенизации карбидной фазы, как правило, достигаемого путем 3-х...5-ти кратного перекова. Морфология карбидной фазы представлена преимущественно крупными частицами неправильной угловатой формы (рис. 3), размер которых достигает 30...35 мкм. Скопления крупных карбидов, а также наблюдаемая текстурность, унаследованная от структуры заготовки после прокатки, формируют анизотропию свойств в поперечном и продольном сечениях, а также локальную концентрацию напряжений 2-го рода в области скопления наиболее крупных карбидов.

Рис. 2 – Микроструктура образца в продольном (а) и поперечном (б) направлениях

1. В структуре детали карбидная неоднородность имеет высокий балл с ярко выраженной строченой текстурностью карбидной фазы, ее ликвацией и присутствием крупных карбидов размером до 35 мкм. Указанная структура свидетельствует об отсутствии достаточной проработки заготовки на стадии предварительной термомеханической обработки и не соблюдении температурных режимовковки.

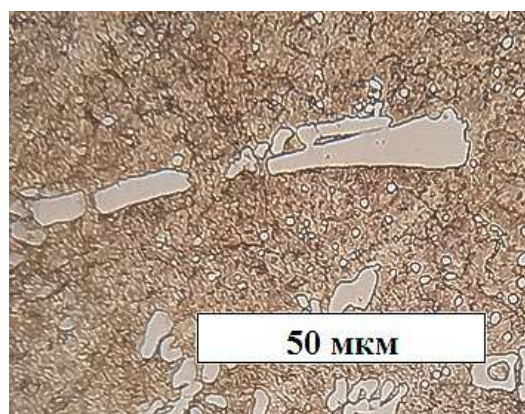
Рис. 3 – Морфология карбидных включений

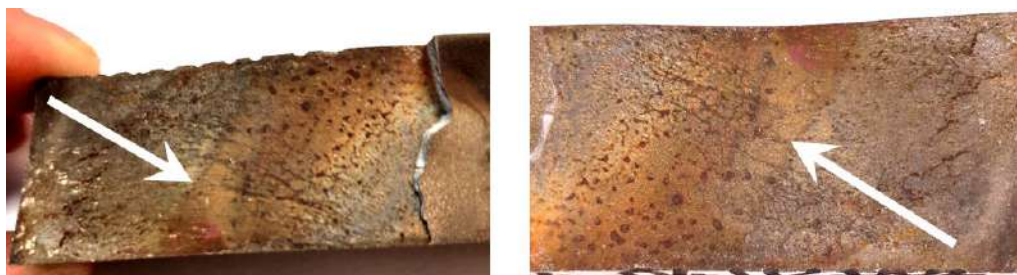
Изучение поверхности разрушения элементов детали показало признаки наличия шиферного излома с признаками зарождения термических трещин на стадии термомеханической обработки (рис. 4). На изломе отчетливо выделяется темная полоса окислившейся поверхности (указано стрелками). Этот результат может быть следствием:

- высокой скорости осадки;
- несоблюдения температурного режимаковки;
- несоблюдения скорости охлаждения в термостате;
- повышенного содержания серы.

Последний пункт опровергается представленным химическим составом, согласно которому содержание серы не превышает 0,003 масс. %.

Рис. 4 – Поверхность разрушения фрагмента детали «Полуматрица»

2. Окисленная поверхность шиферного излома в области распространения трещин, а также выраженные совпадения линий скольжения с текстурными образованиями карбидной фазы свидетельствует о несоблюдении температурных режимовковки, формировании в материалековки остаточных напряжений растяжения, по причине неоднородного распределения карбидной фазы после нерегламентированной процедурыковки. Все морфологические признаки сплава свидетельствуют о замене 3...5-ти кратного перекова осадкой.

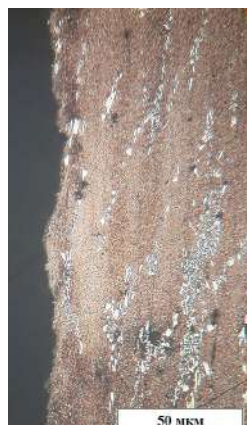
При изучении траектории трещины выявлено, что ее продвижение проходило в направлении карбидной строчечности (рис. 5).

Рис. 5 – Траектория трещины

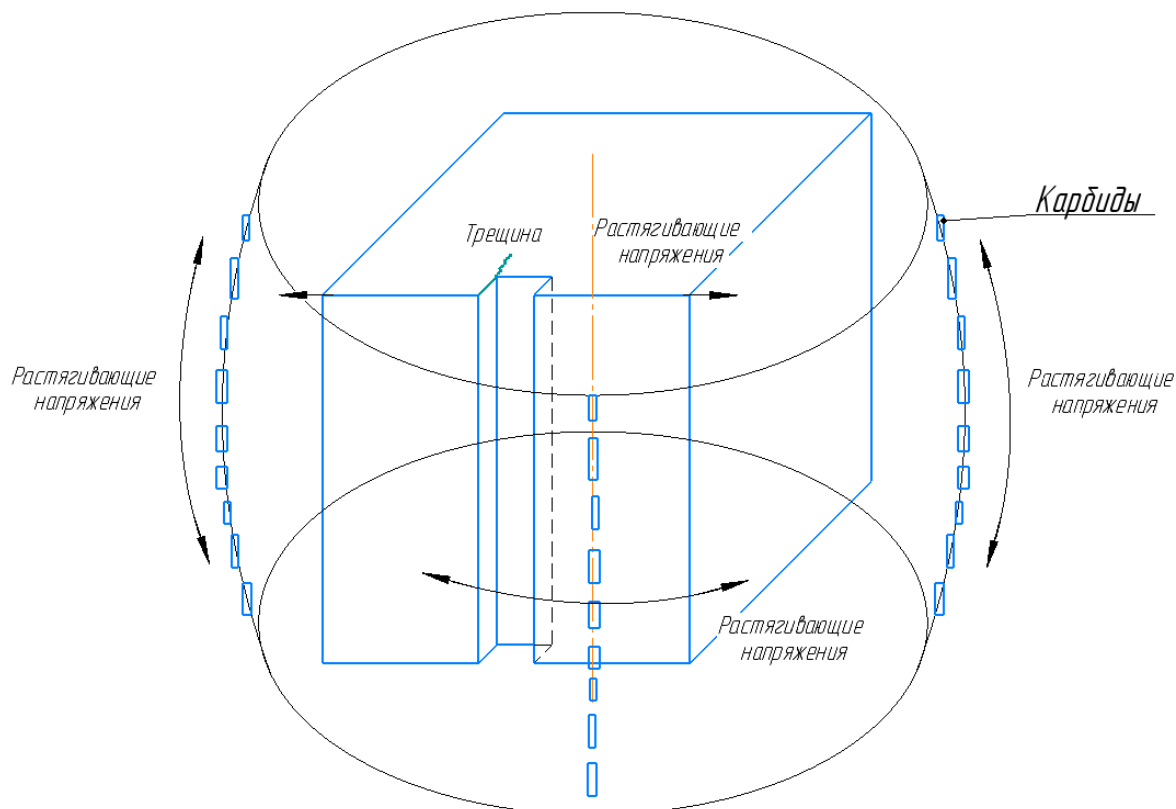
При осадке заготовки круглого сечения форма поковки приобретает бочкообразную форму (рис. 6). Вследствие этого на боковой поверхности заготовки возникают растягивающие напряжения. Последующий отжиг частично снимает напряжения, однако проведение закалки с нагревом до 1020°C в воздушной среде без предварительного подогрева и охлаждение в холодном масле провоцирует формирование высоких внутренних напряжений.

Рис. 6 – Схема возникновения растягивающих напряжений в заготовке
