## К ВОПРОСУ ОТКАЗА ТРАНСМИССИИ ЛЕГКОВОГО АВТОМОБИЛЯ ПО ПРИЧИНЕ НЕКАЧЕСТВЕННОЙ ПОДГОТОВКИ ПРОИЗВОДСТВА

**Объект исследования.** Объектом исследования являлась ось сателлитов дифференциала, разрушение которой привело к отказу коробки передач легкового автомобиля.

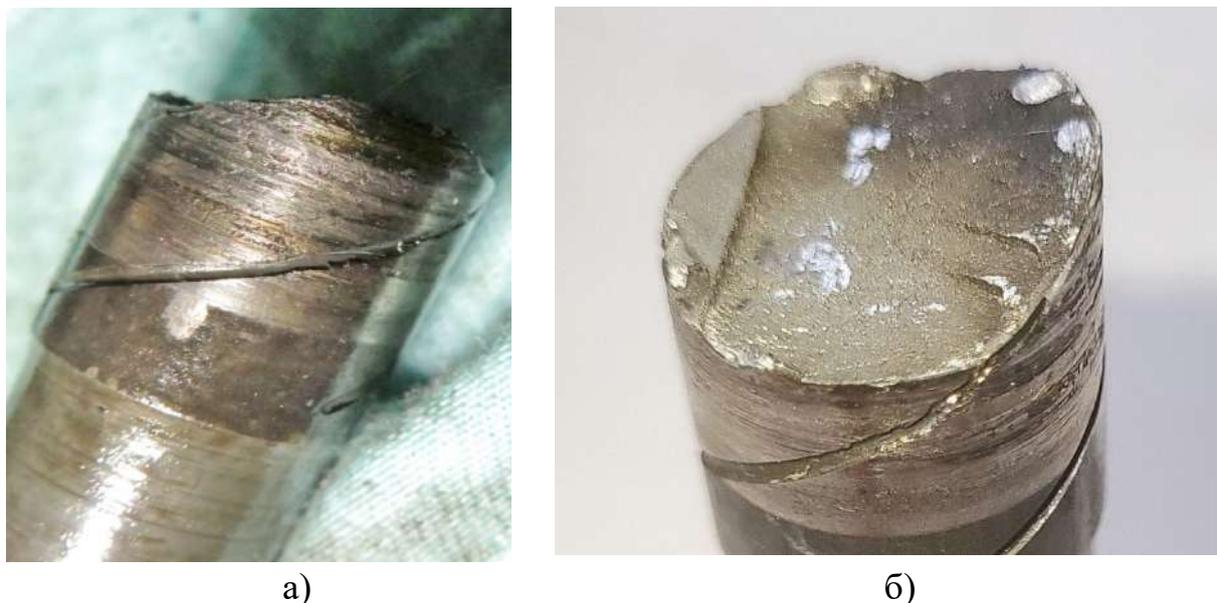
**Результаты исследования и их обсуждение.** Визуальный анализ поверхности оси сателлитов показал, что разрушенный фрагмент оси имеет два вида повреждений – деформация поверхностного слоя в виде наволакивания с очагами схватывания и усталостное разрушение (рис. 1).

Рис. 1 – Выявленные повреждения оси сателлитов: а – деформационные изменения поверхности трения; б – усталостный излом

На поверхности излома (рис. 1б) выявлены признаки усталостного разрушения в виде линий скольжения в зоне роста трещины и характерно обособленной области долома. Признаки циклического продвижения трещины – характерные ступеньки, располагаются в окрестности конструктивного концентратора напряжений – канавки для подачи масла. Микроанализ поверхности разрушения в окрестности канавки выявил множественные начальный трещины в области дна конструктивного элемента (рис. 2а). Их наличие обнаружено как в окрестности излома, так и на еще не разрушенных магистральной трещиной донных участках канавки (рис. 2б).

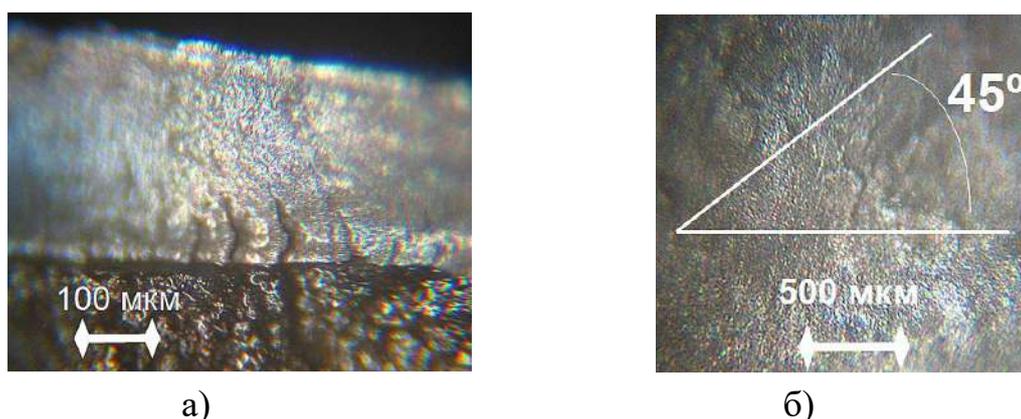
Рис. 2 – Микротрещины в области концентратора напряжений: а – область разрушения детали магистральной трещиной; б – дно канавки в области не подвергнутой разрушению магистральной трещиной

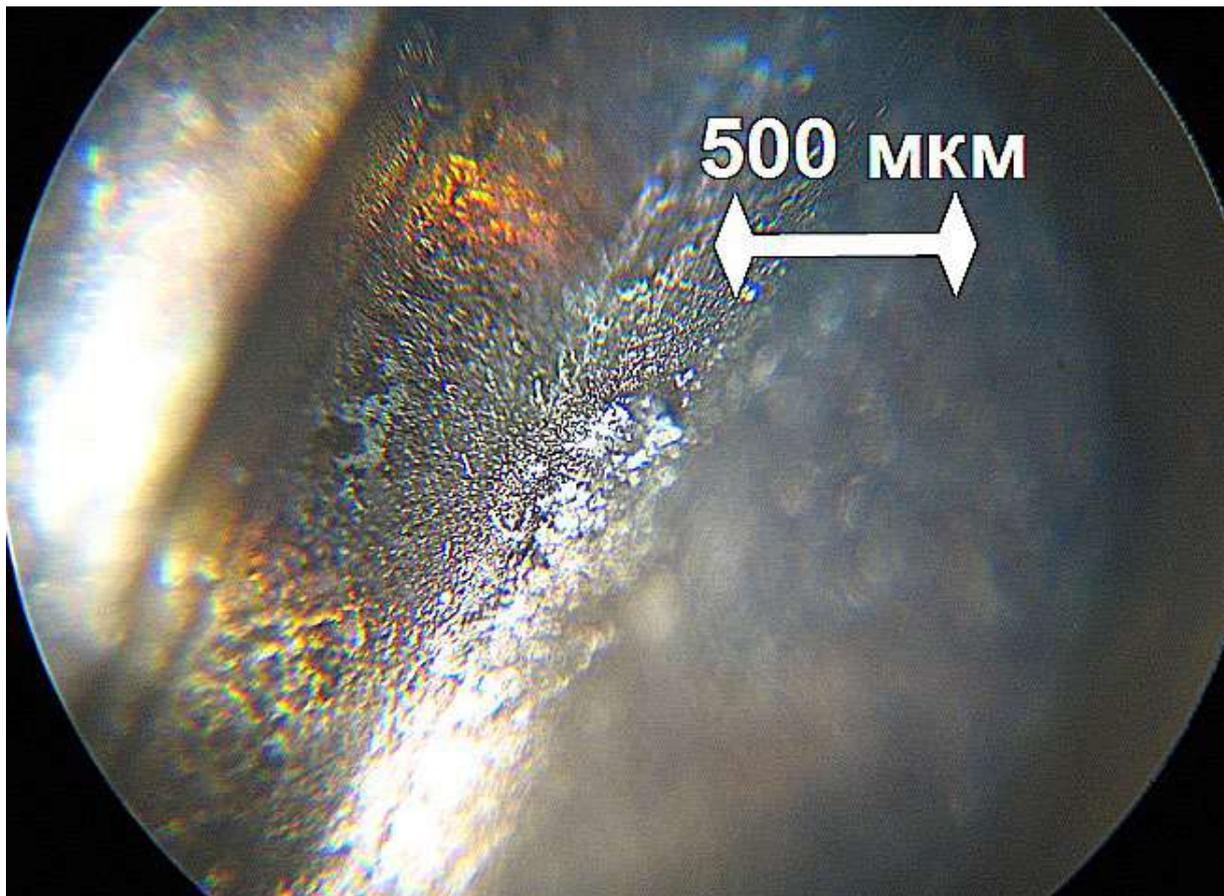
Расположение начальной трещины под углом близким к 45 градусам к продольной оси детали и перпендикулярно продольной оси канавки является благоприятным условием для протекания микропластических деформаций при наличии даже незначительных концентраторов напряжений [1]. В рассматриваемом случае наличие канавки для подачи масла повышает вероятность усталостного разрушения. Для уточнения причин зарождения трещин была тщательно изучена вся поверхность дна канавки, не подвергнутой разрушению. В результате были выявлены очаги коррозионного разрушения (рис. 3).

Рис. 3 – Признаки поверхностного проявления коррозии в области дна концентратора напряжений – канавки для подачи масла

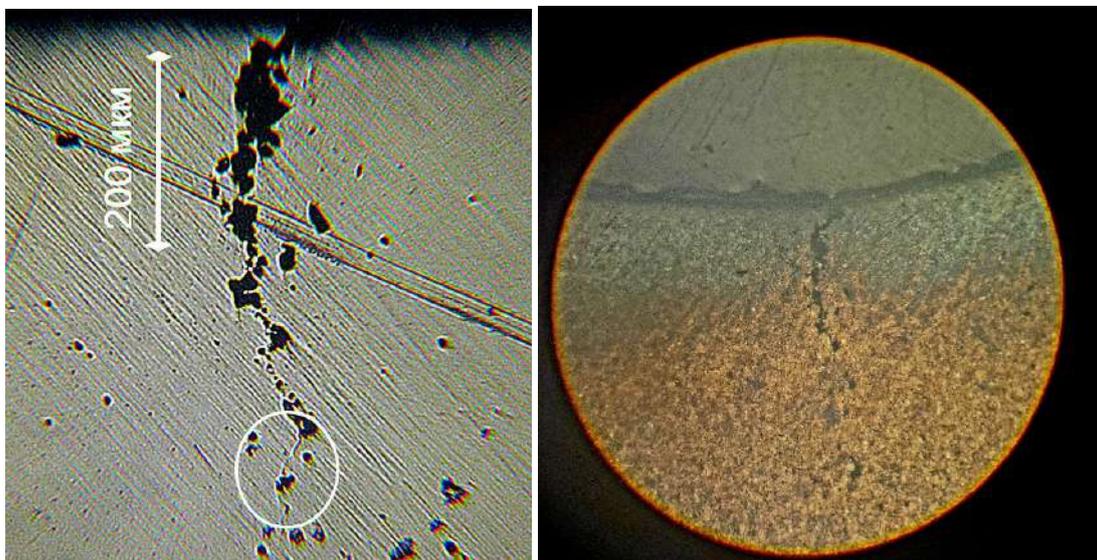
Для уточнения природы коррозии проведен стандартный анализ микроструктуры в области выявленных дефектов. Он подтвердил наличие коррозионного процесса. Его распространение от поверхности к центру детали достигает глубины более 0,5 мм (рис. 4). В области острия трещины заметно характерное ветвление дефекта, отражающего морфологию межзеренных границ. Дополнительное исследование подтвердило, что природа начального разрушения металла – межзеренная коррозия (рис. 5). Данный вид повреждений является наиболее опасным, поскольку протекает без видимых признаков, а предаварийное состояние детали

возникает в результате формирования предельно острой трещины, размеры которой близки к критическим по критерию Гриффитса – Орована [2]. В такой ситуации разрушение протекает по механизму малоциклового усталости, без длительного периода роста трещины и сопровождается наиболее непредсказуемыми последствиями.

Рисунок 4 – Характер коррозионного повреждения глубинных слоев металла оси сателлита

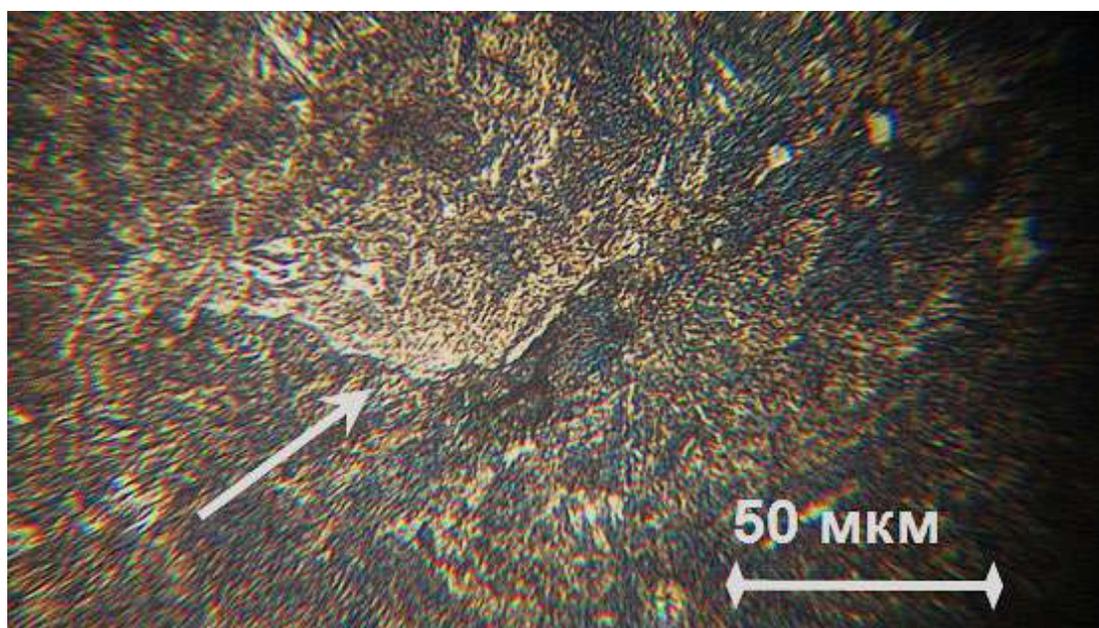
Рис. 5 – Внешний вид острого конца трещины после электрохимического травления
