К ВОПРОСУ РАЗРУШЕНИЯ ТЕХНОЛОГИЧЕСКОЙ ОСНАСТКИ ИЗ ВЫСОКОХРОМИСТЫХ ИНСТРУМЕНТАЛЬНЫХ СТАЛЕЙ

И.Н. Степанкин¹, Е.П. Поздняков², А.В. Рабков², С.Ф. Колоцей³

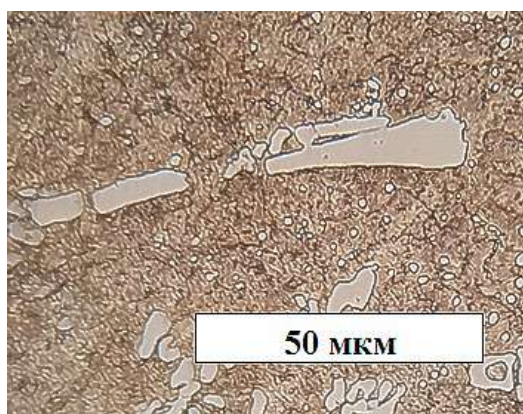
Рис. 3 – Морфология карбидных включений
