ОСНОВНЫЕ ПРИЧИНЫ АВАРИЙНЫХ ПОВРЕЖДЕНИЙ СИЛОВЫХ МАСЛОПОЛНЕННЫХ ТРАНСФОРМАТОРОВ

¹ Грунтович Н.В., ² Грунтович Н.В.

¹ ГИПК «ГАЗ-ИНСТИТУТ», г. Минск, Республика Беларусь

MAIN CAUSES OF EMERGENCY DAMAGES OF OIL-FILLED POWER TRANSFORMERS

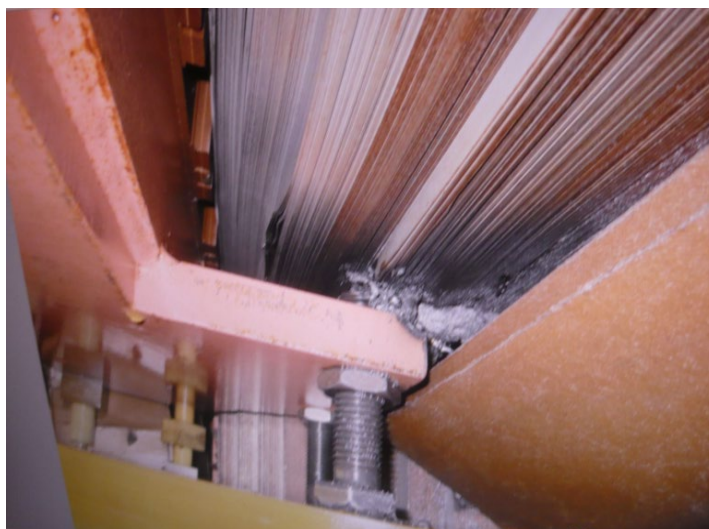
Рис. 1. Оплавление стяжной шпильки трансформатора при нарушении изоляции в результате электродуговых разрядов в баке трансформатора

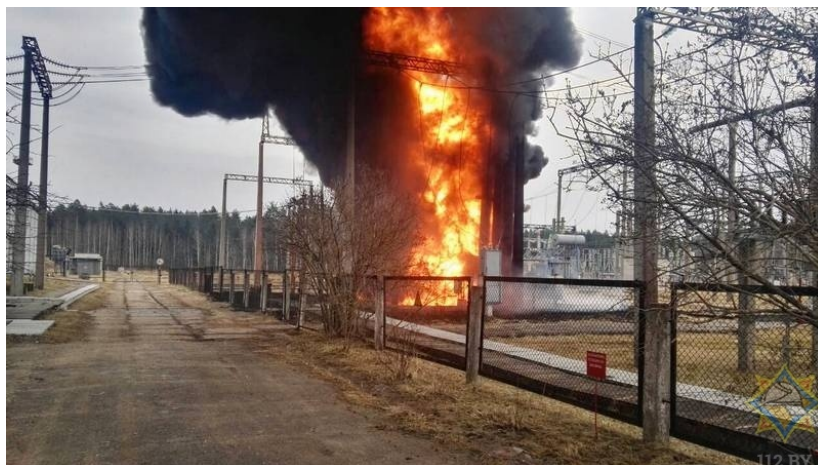
Рис. 2. Возгорание трансформатора под воздействием электрической дуги внутри бака трансформатора

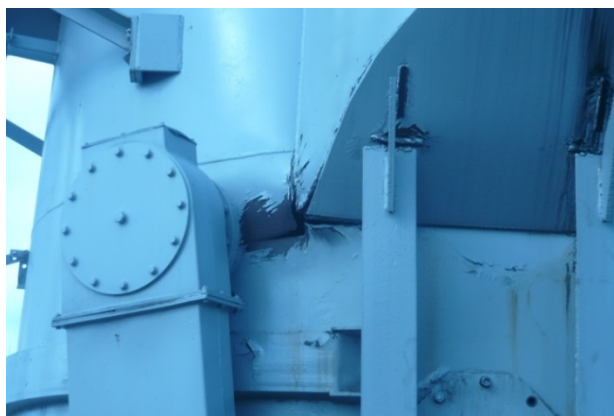
а — повреждение бака трансформатора под воздействием электрической дуги; *б* — обгоревшая магнитная система трансформатора
