ТЕХНИЧЕСКОЕ ДИАГНОСТИРОВАНИЕ НАСОСА РХ4 КЖУП «УНИКОМ» г. ЖЛОБИНА

А. М. Панфилов

Учреждение образования «Гомельский государственный технический университет имени П. О. Сухого», Республика Беларусь

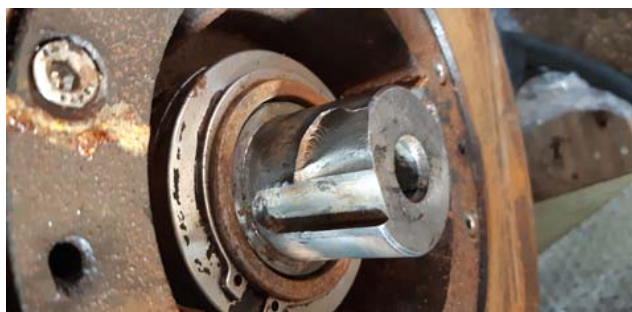
КНС-2 КЖУП «Уником» имела в своем составе пять насосных агрегатов разных производителей. У насоса фирмы РХ4–300.0–4 Channel ($Q = 900 \text{ м}^3/\text{ч}$; $H = 25 \text{ м}$; $P_{\text{ном}} = 95 \text{ кВт}$) 29.01.2019 г. произошло первое повреждение рабочего колеса насоса из-за самооткручивания болта крепления рабочего колеса. После замены вала и рабочего колеса ситуация повторилась и 11.04.2019 г. произошло второе повреждение рабочего колеса и вала (рис. 1).

Рис. 1. Повреждения вала электродвигателя крыльчаткой насоса

Предприятие обратилось к поставщику данного насоса, и по мнению специалистов фирмы-продавца ООО «Элком», занимавшихся установкой и ремонтом насоса РХ4–300.0–4 Channel, повреждение рабочего колеса и вала насоса произошло *из-за гидроудара в область этого насоса*. Фирма-продавец отказалась возмещать убытки нерабочего насоса. Предприятие КЖУП «Уником» обратилось к профессору Н. В. Грунтовичу с просьбой произвести техническое диагностирование системы КНС-2.

3. Причиной повреждения насосного агрегата РХ4–300.0–4 Channel является только конструктивный недостаток данного насоса – самораскручивание болта крепления рабочего колеса во время работы.

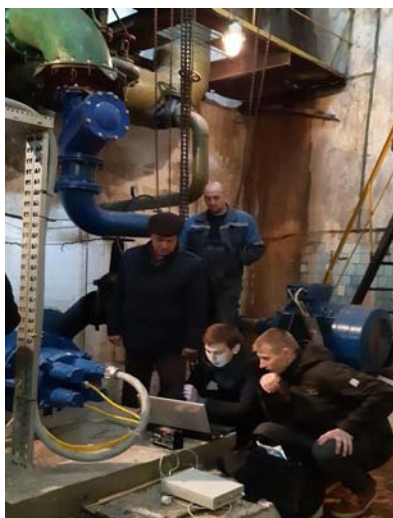
В данном случае снятие виброакустических характеристик трех возможных режимов работы позволит либо подтвердить, либо опровергнуть возникновение обратных гидроударов. Фотографии с места проведения экспериментов 11.10.2019 г. и 17.10.2019 г.

Рис. 2. Регистрация виброакустических характеристик насосных агрегатов

Снятие виброакустических характеристик производилось с использованием многоканального компьютерного виброакустического диагностического измерительного комплекса. Границы зон вибрационного состояния насосного оборудования для анализа спектров вибрации принимались в соответствии с ГОСТ 32106–2013 «Контроль состояния и диагностика машин. Мониторинг состояния оборудования опасных производств. Вибрация центробежных насосных и компрессорных агрегатов» (см. таблицу).
