**К ВОПРОСУ ПРИМЕНЕНИЯ НИЗКОЛЕГИРОВАННЫХ
НАСОСНО-КОМПРЕССОРНЫХ ТРУБ
В УСЛОВИЯХ НАГНЕТАТЕЛЬНЫХ СКВАЖИН
РУП «ПРОИЗВОДСТВЕННОЕ ОБЪЕДИНЕНИЕ «БЕЛОРУСНЕФТЬ»**

Ю. И. Попкова, П. А. Петрикевич

*БелНИПИнефть РУП «Производственное объединение «Белоруснефть»,
г. Гомель*

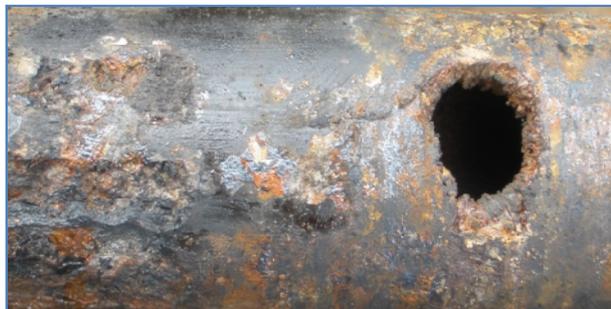
достигать 4 мм/год. Характер повреждения НКТ 32Г1А N80 (Q) API Spec 5СТ после эксплуатации в условиях нагнетательной скважины Речицкого месторождения представлен на рис. 1.

Рис 1. Состояние насосно-компрессионных труб 32Г1А N80 (Q) API Spec 5СТ при эксплуатации в условиях нагнетательной скважины Речицкого месторождения

Результаты. После стендовых испытаний трубной стали 32Г1А N80 (Q) API Spec 5CT при визуальном осмотре поверхности ОСК выявлены локальные коррозионные повреждения в виде питтингов и язв, переходящие в «плато», степень поражения поверхности – до 90 %. Средний показатель скорости сплошной коррозии трубной стали составил 1,25 мм/год. При осмотре морфологии поверхности, увеличенной в 100 раз, выявлены локальные коррозионные повреждения глубиной до 0,03 мм. Расчетный показатель скорости локальной коррозии составил 3,7 мм/год. Локальный язвенный характер повреждения базовой среднеуглеродистой стали обусловлен низким содержанием хрома (0,05 %) и легированием марганцем. Марганец, обладая более высокой активностью, чем железо при реагировании с коррозионной средой, образует рыхлые (по структуре кристаллической решетки) продукты коррозии (оксиды и сульфида марганца), которые делают доступными проникновение к основному металлу агрессивных коррозионных компонентов [8]. Полученные данные коррелируются с промышленными, в условиях которых скорость локальной коррозии может

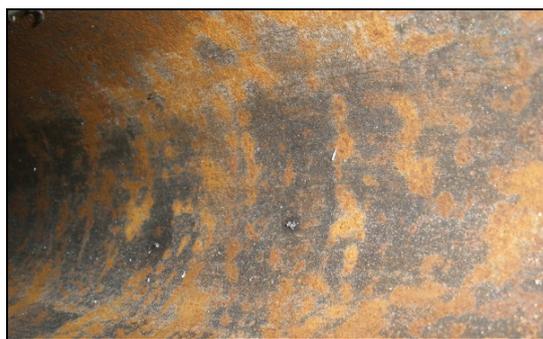
После стендовых испытаний трубной стали 32ХГ Р110 API Spec 5СТ при визуальном осмотре поверхности ОСК выявлена общая коррозия, степень поражения – до 90 %. Скорость коррозии трубной стали 32ХГ Р110 API Spec 5 СТ составила 1,29 мм/год. При осмотре морфологии поверхности, увеличенной в 100 раз, локальные коррозионные повреждения не выявлены. Повышенная коррозионная стойкость против локальной коррозии данной стали в сравнении с промышленно применяемой обусловлена повышенным содержанием хрома в составе. Необходимо отметить высокую скорость общей коррозии (на уровне базовой стали) при отсутствии локальных повреждений, что обусловлено дополнительным легированием трубной стали марганцем. В настоящее время в условиях нагнетательных скважин Речицкого месторождения проводятся промысловые испытания, на одном из объектов проведен подъем подземного оборудования при наработке, превышающей в 2 раза аналогичный показатель, при котором была выявлена сквозная коррозия НКТ. По результатам проведенной ревизии установлена сходимость промысловых и фактических данных: локальные коррозионные повреждения не выявлены, имеет место неравномерная сплошная коррозия внутренней поверхности. Состояние НКТ после эксплуатации в условиях нагнетательной скважины Речицкого месторождения показано на рис. 2.

Рис. 2. Состояние насосно-компрессионных труб 32ХГ P110 API Spec 5СТ API Spec 5СТ при эксплуатации в условиях нагнетательной скважины Речицкого месторождения
