**ОПРЕДЕЛЕНИЕ ВОЗМОЖНЫХ ПРИЧИН
ПОВРЕЖДЕНИЯ КАБЕЛЬНЫХ МУФТ
В СИСТЕМЕ ЭЛЕКТРОСНАБЖЕНИЯ
ЭЛЕКТРОПОГРУЖНЫХ УСТАНОВОК**

Проведен анализ причин повреждений кабельных муфт в системе электроснабжения электропогружных установок скважинной добычи нефти РУП «Производственное объединение «Белоруснефть». Даны рекомендации по повышению надежности электроснабжения и снижению вероятности повреждений.

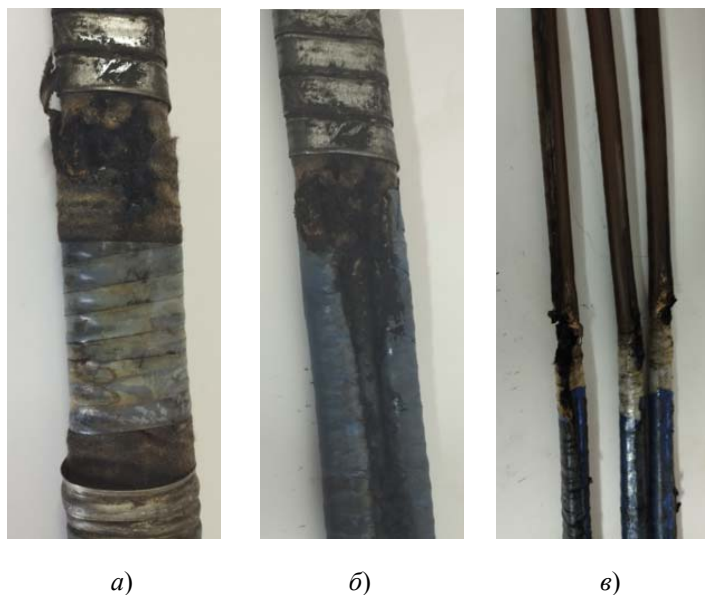
1. Наблюдается повреждение изоляции жил в виде прогара в месте соединения кабелей (рис. 1 и 2).

2. Повреждение изоляции жил локализовано вблизи места окончания брони основного кабеля (рис 1, а).

6. Наблюдается разрушение изолирующей ленты ПВХ (рис. 1, б, в) используемой при монтаже муфты (изменение цвета, значительное старение, потеря эластичности).

Рис. 1. Фрагмент соединительной муфты со следами повреждения (в виде прогара):
а – на подушке кабеля после удаления части брони; б – на жилой изоляции
после удаления подушки и подмотки фторопластовой лентой;
в – на отдельных жилах кабеля после полного демонтажа муфты

Повреждение соединительной муфты имеет характер электрического пробоя, причиной которого являются частичные разряды в изоляции кабеля. Надежность и эффективность работы муфты определяется комплексом факторов, среди которых следует отметить: 1) конструкцию и технологию монтажа кабельной арматуры; 2) качество материалов; 3) условия эксплуатации (высокая температура и давление, химически агрессивная среда). В качестве рекомендаций по повышению надежности предлагается усовершенствовать существующую методику монтажа муфт, а именно: исключить из перечня используемых материалов материалы с температурой эксплуатации до 120 °С и малостойкие к химическому воздействию окружающей среды; ввести дополнительный материал, позволяющий значительно снизить напряженность электрического поля в месте среза брони кабеля.

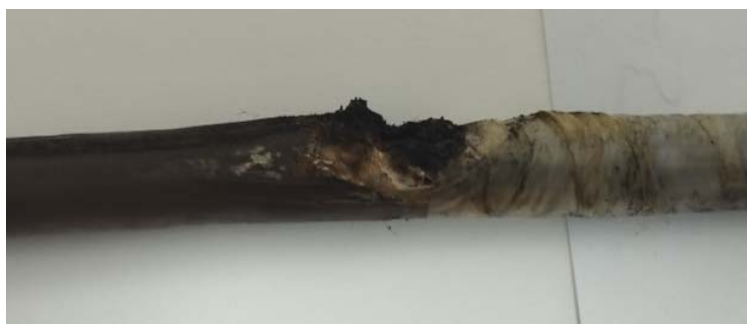
Рис. 2. Жила основного кабеля со следами прогара изоляции
после демонтажа муфты

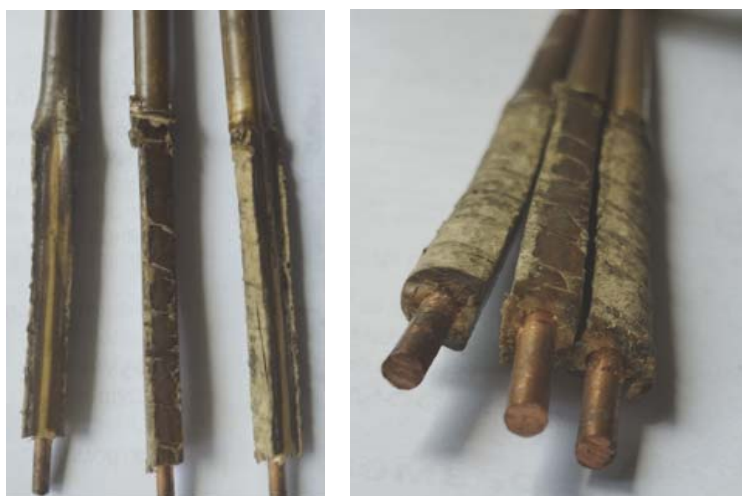
5. Выявлены изменения геометрической формы и цвета изоляции жил основного кабеля вблизи соединительной муфты (примерно на расстоянии 1–1,5 м) (рис. 3). Наблюдалось также увеличение объема изоляционного слоя (размягчение и разбухание). Указанные дефекты начинаются с места окончания намотки фторопластовой ленты; под фторопластовой лентой существенных изменений не обнаружено.

Рис. 3. Жилы основного кабеля с дефектной изоляцией

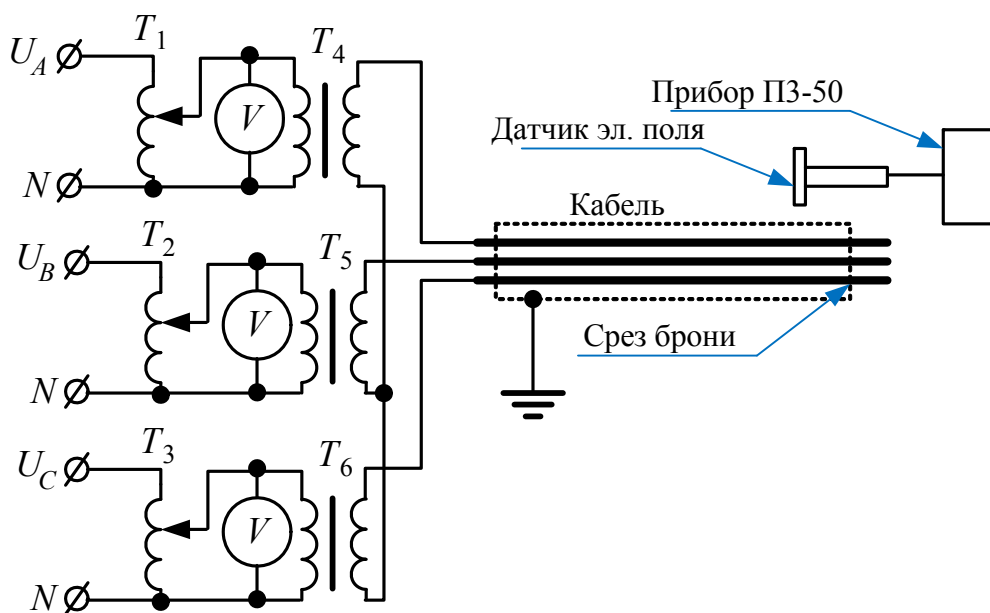
Для определения уровня напряженности поля в кабеле и кабельной муфте в продольном и поперечном направлениях в лабораторных условиях кафедры «Электропитание» ГГТУ им. П. О. Сухого была собрана испытательная установка, состоящая из трех однофазных повышающих трансформаторов, соединенных в схему трехфазного трансформатора. Трехфазная система напряжений с линейным значением около 2 кВ (в реальных условиях в скважине – около 1 кВ) подавалась на исследуемые образцы кабелей и соединительных муфт. Для измерения напряженности электрического поля применялся прибор ПЗ-50 [6].

Принципиальная схема испытательной установки дана на рис. 4.

Рис. 4. Принципиальная схема испытательной установки

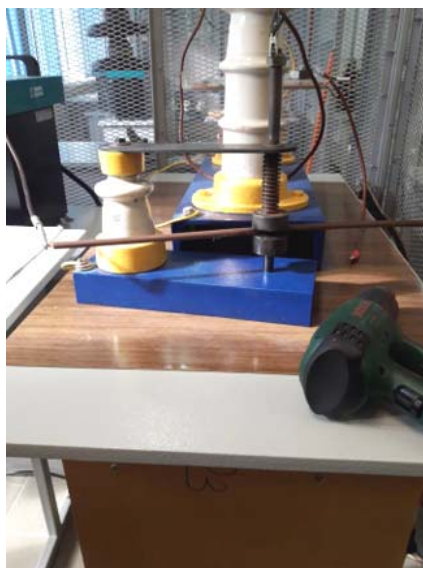
Был проведен электротепловой пробой изоляции отрезка жилы нового кабеля. Изоляция предварительно разогревалась строительным феном до 250 °С, далее образец помещался между электродами цилиндрической формы, которые сжимали жилу с усилием 80 Н. На электроды подавалось испытательное напряжение, которое плавно увеличивали до пробоя изоляции. Температура нагрева образца контролировалась с помощью тепловизора.

Определение электрической прочности изоляции кабеля показано на рис. 6.

Пробой изоляции наблюдался при напряжении 38 кВ (переменное – частотой 50 Гц). При этом температура на поверхности изоляции была около 170 °С. После испытания наблюдалась незначительная деформация изоляции.

Рис. 6. Определение электрической прочности изоляции кабеля

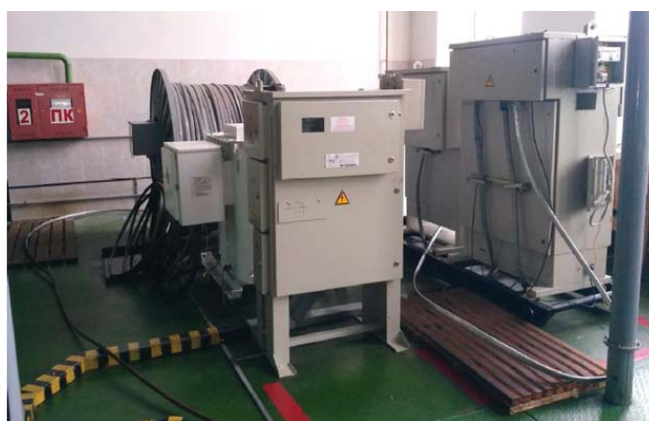
В БелНИПИнефть специалистами отдела технических средств контроля добычи нефти были проведены экспериментальные исследования с целью оценки влияния высших гармоник тока и напряжения, а также переходного сопротивления на дополнительный нагрев в месте соединения погружного кабеля с кабелем-удлинителем. Испытательная установка моделировала работу кабельных муфт в условиях, приближенных к реальным, за исключением влияния внешней среды (высокие температура и давление, химически активная среда) и нагрузки ПЭД.

Внешний вид и блок-схема испытательного стенда представлены на рис. 7.

Рис. 7. Испытательный стенд:

а – внешний вид; б – блок-схема; СУ – станция управления «Борец-04»; 1 – место соединения двух отрезков погружного кабеля (муфта № 1); Ф – sin-фильтр; Тр – повышающий трансформатор; Б – барабан с погружным кабелем; 2 – место соединения погружного кабеля с кабелем-удлинителем (муфта № 2); М – погружной электродвигатель

Исследования показали, что в месте соединения погружного кабеля и кабельного удлинителя, расположенном между ПЭД и барабаном с погружным кабелем (муфта № 2 на рис. 7), не происходит дополнительного выделения тепла.
