А.В. ПУТЯТО, д-р техн. наук; Г.Е. БРИЛЬКОВ
Белорусский государственный университет транспорта, г. Гомель

ОЦЕНКА УСТОЙЧИВОСТИ ПРОТИВ СХОДА С РЕЛЬСА И ПРОЧНОСТИ КОЛЕСА МАНЕВРОВОГО ТЕПЛОВОЗА СЕРИИ ЧМЭЗ ПРИ ДВИЖЕНИИ В КРИВОЙ МАЛОГО РАДИУСА

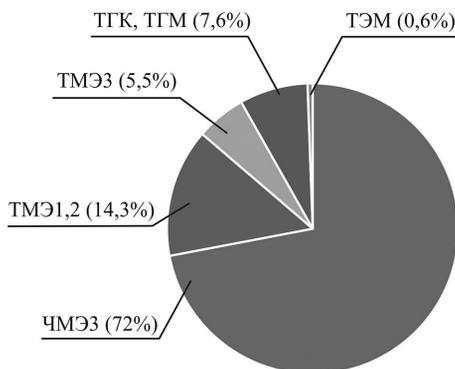
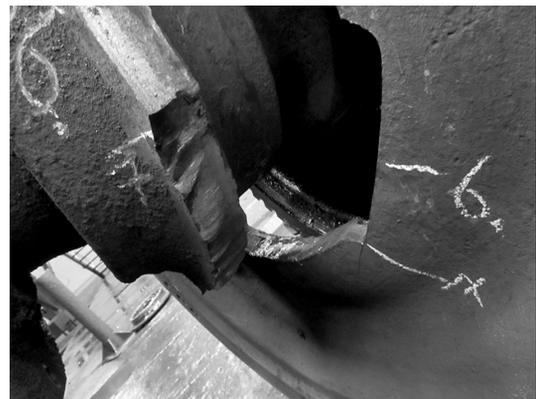
Рисунок 1 — Диаграмма соотношения парка маневровых тепловозов по сериям и основной тепловоз серии ЧМЭЗ

Введение. Маневровое движение на Белорусской железной дороге обеспечивается тепловозами серий ЧМЭЗ, ТМЭ, ТГМ, ТГК, ТЭМ. Из диаграммы, приведенной на рисунке 1, видно, что основная часть приходится на маневровые тепловозы серии ЧМЭЗ.

В качестве объекта исследования принят маневровый тепловоз серии ЧМЭЗ № 5332 (см. рисунок 1). В результате обмера колесных пар определялись действительные значения прокатов, толщин гребней, толщин бандажей, расстояний между внутренними гранями бандажей. В таблице 2 сведены результаты замеров толщин гребней бандажей колес до обточки (размер 1) и после (размер 2).

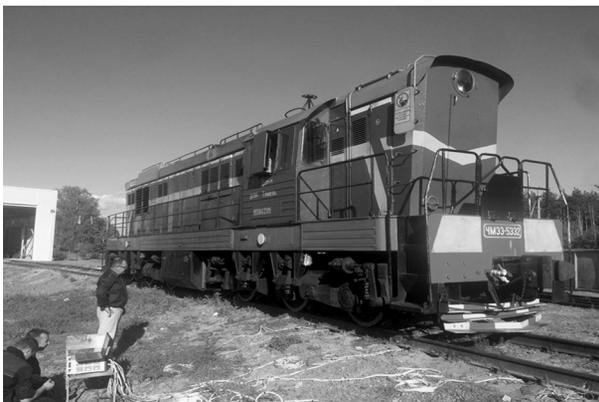
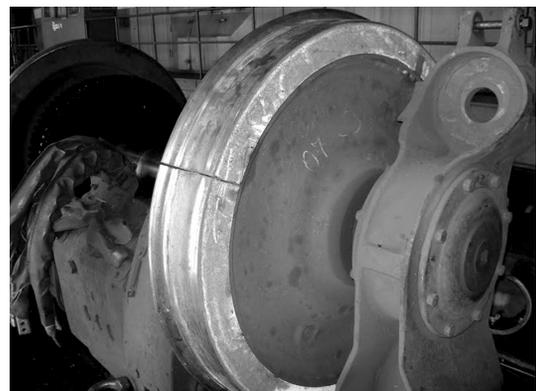
а

б

Рисунок 2 — Излом колесного центра (а) и трещина бандажа колесной пары (б)

К одним из серьезных недостатков тепловозов серий ЧМЭЗ, с которыми приходится сталкиваться в эксплуатации, относятся неисправности колесных пар, в частности, повышенный износ бандажей, возникновение трещин бандажей и колесных центров (рисунк 2). Как

В результате расчетов методом конечных элементов получены значения эквивалентных напряжений и деформаций для конструкции колеса. Установлено, что к наиболее нагруженной области относится область колесного диска вблизи ступицы колеса с внешней стороны, в которой в эксплуатации возникают трещины, приводящие к излому (см. рисунок 2).

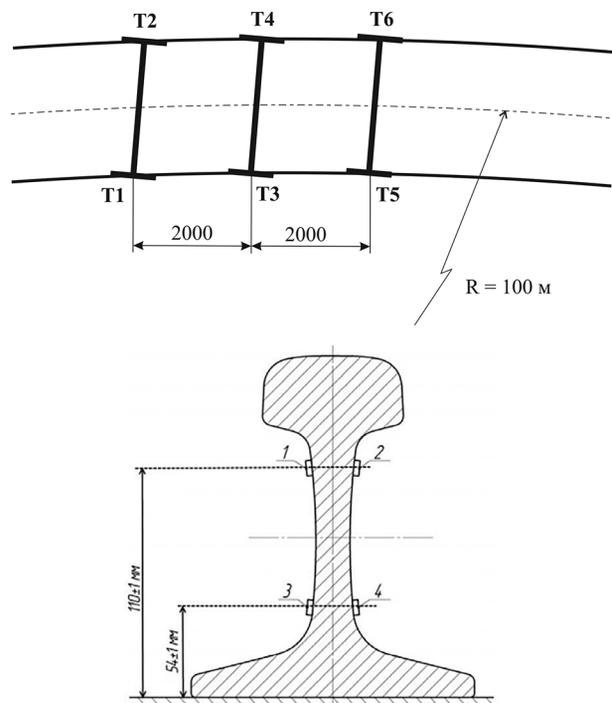
Рисунок 3 — Схема размещения измерительных мостов в контрольных областях и тензорезисторов на рельсе

В качестве полигона для проведения экспериментальных исследований принята кривая радиусом 100 м, расположенная на территории испытательного центра железнодорожного транспорта БелГУТа. На рисунке 3 приведена схема размещения измерительных мостов в областях Т1...Т6 и тензорезисторов на рельсе.

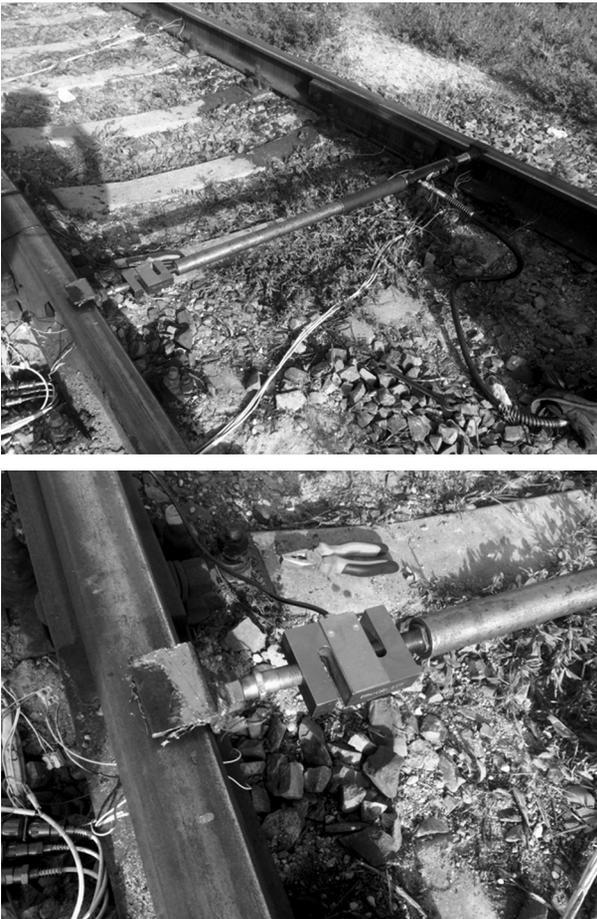
Рисунок 4 — Тарировка измерительных схем

Для обеспечения регистрации значений боковых сил, измерительная схема подвергалась тарировке, для чего использовано специальное устройство (рисунок 4), позволяющее за счет применения гидравлического ручного насоса создавать фиксируемое усилие. Устройство устанавливалось поочередно на каждое сечение рельсового пути, насос обеспечивал регистрируемое поперечное усилие и тарировочные значения на тензометрических датчиках вносились в память компьютера. В качестве средства измерения использовался усилитель измерительный MGC Plus, внесенный в реестр средств измерений.

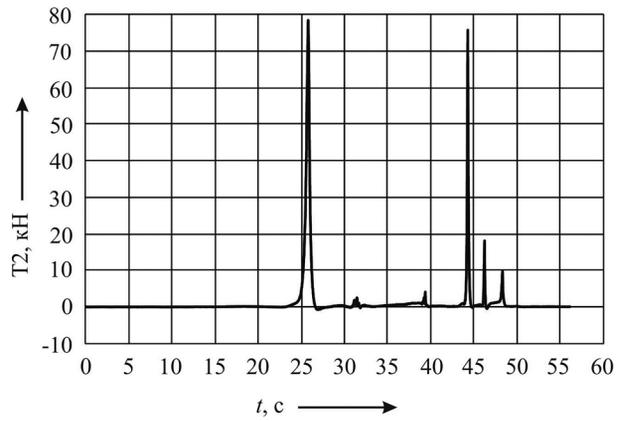
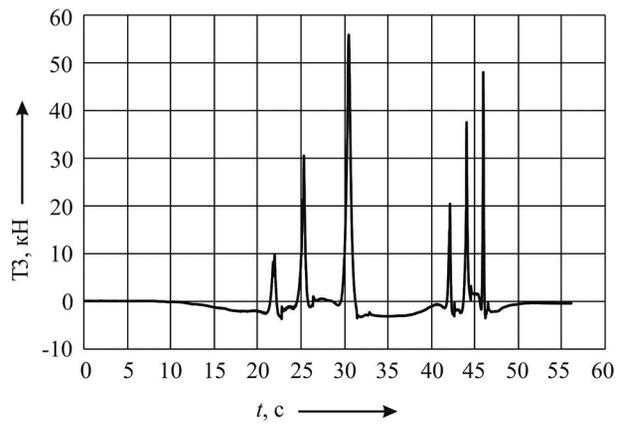
Рисунок 5 — Результаты изменений боковых сил Т2 (а) и Т3 (б), размер 1

На рисунке 5 приведены зависимости изменения боковой силы на гребень бандажа для первой (измерительный мост Т2) и второй (измерительный мост Т3) колесных пар от времени до обточки (размер 1), а на рисунке 6 соответствующие зависимости после обточки бандажей (размер 2).

Из приведенных в качестве примера графиков видно, что при увеличении толщины гребня наблюдается повышение значений боковой силы. В результате обработки экспериментальных данных получен массив осредненных по количеству заездов максимальных значений боковых сил. На рисунке 7 приведены сравнительные диаграммы значений боковых сил на колеса первой и второй колесных пар тележки при замеренных толщинах гребней до и после обточки.

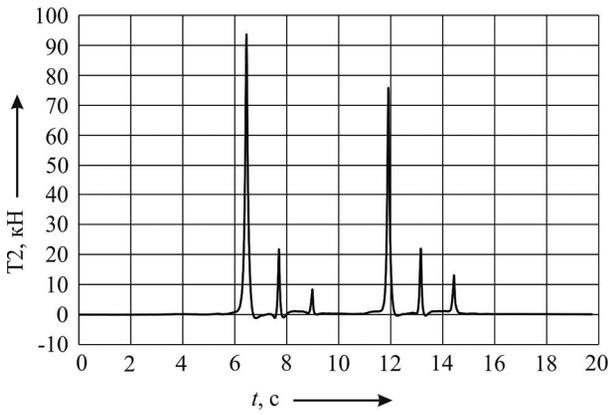
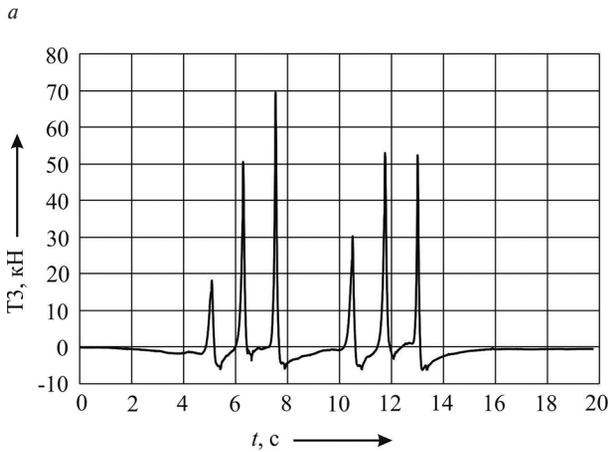
Рисунок 6 — Результаты изменений боковых сил T2 (а) и T3 (б), размер 2

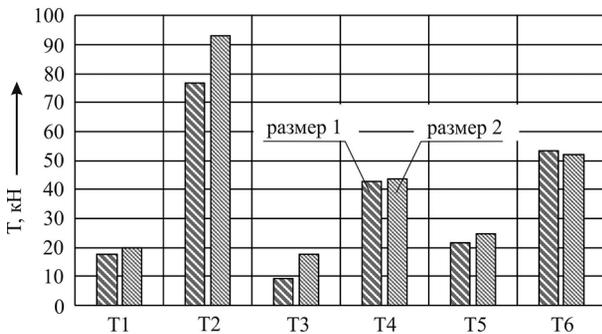
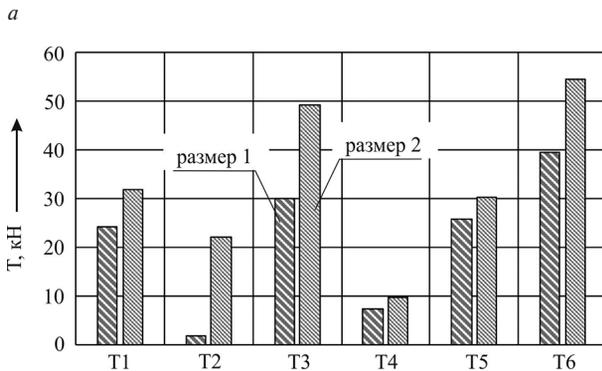
Рисунок 7 — Сравнительные диаграммы значений боковых сил на колеса первой (а) и второй (б) колесных пар первой тележки при толщинах гребней до и после отбочки

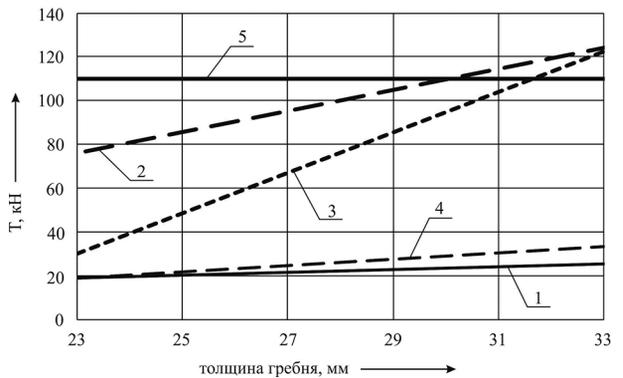
Рисунок 8 — Зависимости боковых сил от толщины гребня при вписывании экипажа в кривую $R = 80$ м в положении свободной установки: 1 — область T1; 2 — область T2; 3 — область T3; 4 — область T4; 5 — допустимое значение боковой силы

На рисунке 8 приведены зависимости боковых сил от толщины гребня при вписывании экипажа в кривую радиусом 80 м для первой и второй колесных пар.

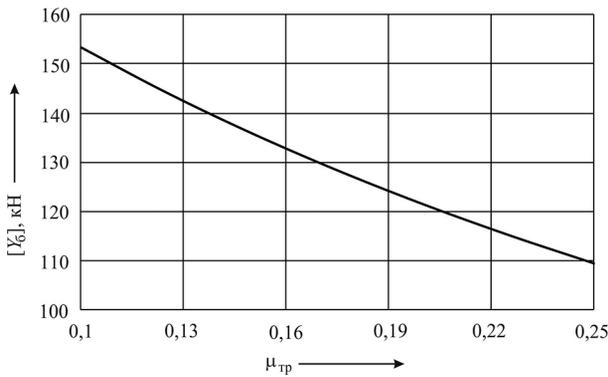
Рисунок 9 — Зависимости допустимой боковой силы от коэффициента трения

Следует отметить, что $[Y_6] = 110$ кН получена из условия равенства $\mu_{тр} = 0,25$. В тоже время снижение значения коэффициента трения между гребнем и головкой рельса (например, при применении гребнесмазывателя) приведет не только к повышению допустимой боковой силы (рисунок 9), но и снижению износа гребней.

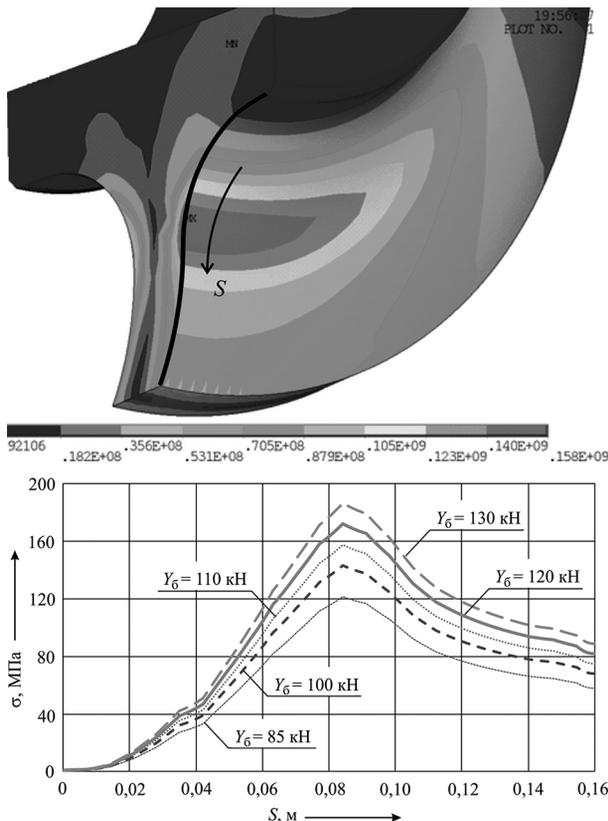
Рисунок 10 — Напряженно-деформированное состояние наиболее нагруженной области колесного центра

На рисунке 10 приведены распределение эквивалентных напряжений в локальной области колесного центра, а также графики изменения напряжений по его поверхности от расстояния S при различных значениях боковой силы на гребень бандажа.

Получено, что при $Y_6 < 130$ кН статическая прочность колесного центра из стали 20Л обеспечена для предельного значения коэффициента запаса, равного 1,3. В то же время при равенстве коэффициента 1,4, получим значение $Y_6 < 122$ кН, сопоставимое с результатами испытаний, приведенными в таблице 3.
