## АНАЛИЗ ФАКТОРОВ И МЕРЫ ПО УСТРАНЕНИЮ НЕИСПРАВНОСТЕЙ КЛАПАНОВ ПОРШНЕВОГО КОМПРЕССОРА 4М125

## ANALYSIS OF FACTORS AND MEASURES TO ELIMINATE THE MALFUNCTIONS OF PISTON COMPRESSOR VALVES 4M125

## Характеристики установки гидрокрекинга и поршневого компрессора типа 4M125

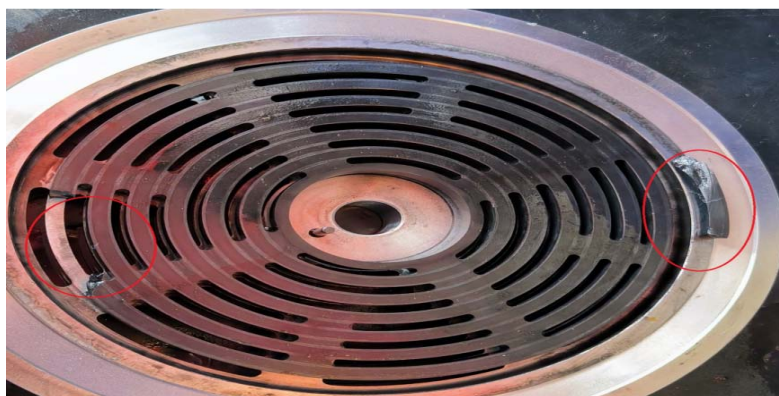
После разборки воздушного клапана было обнаружено, что все повреждения пластины клапана были вызваны разрушением на внешнем краю пластины без предварительной пластической деформации.

Судя по месту излома, макроскопическая поверхность излома была относительно плоской и шероховатой, со ступеньками на внутренней стороне и поверхностными трещинами, которые выходили за пределы впускной канавки (рис. 1). Распространение трещин было радиальным, а начальный участок был относительно плоским и мелким, с изогнутой вершиной трещин. Пластина клапана частично треснула, что в основном обусловлено его простом из-за аномального перепада температур.

Установлено, что воздушный клапан, как правило, трескается по внешнему краю, что вызвано главным образом локальными или множественными трещинами на внешней кромке клапанной пластины (рис. 1).

Рис. 1. Изображение повреждения пластины клапана

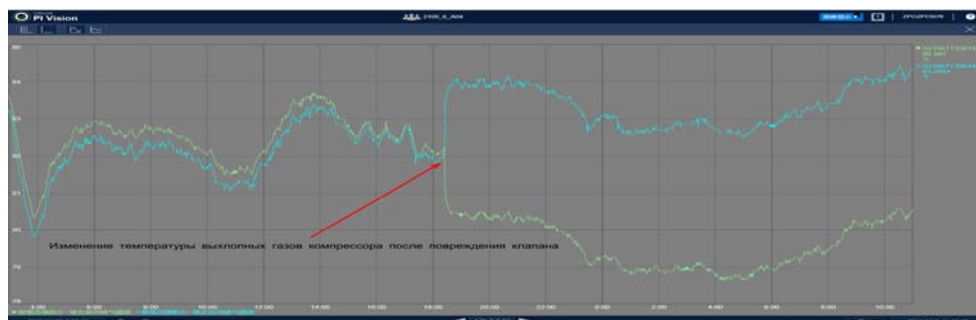
Когда в одном из воздушных клапанов возникает неисправность, например, повреждение пластины клапана из-за высокой температуры сжатого газа, часть которого возвращается в камеру сжатия через поврежденную часть воздушного клапана, это приводит к повышению температуры на выходе воздушного клапана [6]. В результате этого температура выхлопа значительно отличается от температуры того же бокового воздушного клапана, как показано на рис. 2.

Рис. 2. Диаграмма изменения температуры выхлопных газов бокового клапана при ненормальном срабатывании клапана, отображенная в системе DCS (распределенной системе управления)

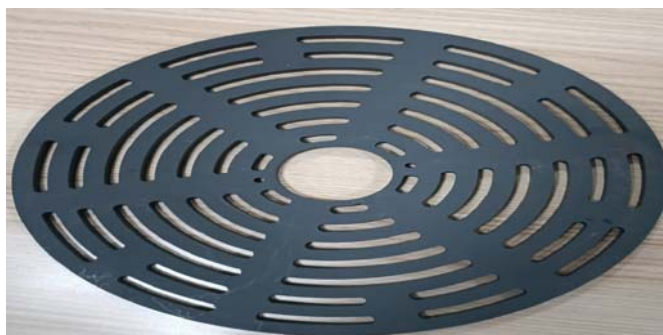
Конструкция клапанной пластины устройства представляет собой плоский сетчатый клапан, как показано на рис. 3. Усилие, воздействующее на клапанную пластину, неравномерно, например, из-за поломки пружины, примесей в газе или локального повреждения клапанной пластины. Усилие, воздействующее на клапанную пластину, будет относительно сложным, особенно из-за относительно концентрированной структуры внешней кромки клапанной пластины, что может легко привести к разрушению конструкции внешней кромки клапанной пластины, приводящему к выходу большого количества сжатых выхлопных газов и чрезмерно высокой температуре выхлопных газов агрегата [7, 8].

Рис. 3. Структурная схема сетчатого клапана

В результате анализа конструкции сетчатой клапанной пластины установлено, что вырезы прямоугольной формы неустойчивы с точки зрения прикладываемых усилий. Когда усилие сосредоточено, по краям и углам могут образовываться трещины. С изменением времени эксплуатации трещины также могут увеличиваться, что приводит к выходу из строя клапанной пластины.

Если используется круглая клапанная пластина с профилем, то она может быть преобразована из единой конструкции в клапанную пластину, состоящую из множества внутренних и внешних колец. При отклонении от нормальных условий эксплуатации расстояние между кольцами клапанной пластины невелико, но концентрация напряжений в клапанной пластине значительно повышается. Для устранения этого явления предлагается внести соответствующие изменения в седло клапана и закруглить кромку клапанной пластины [9], чтобы эффективно снизить вероятность образования трещин и устранить проблему сосредоточенных напряжений на кромке пластины. Предлагаемая конструкция профиля клапана показана на рис. 4.

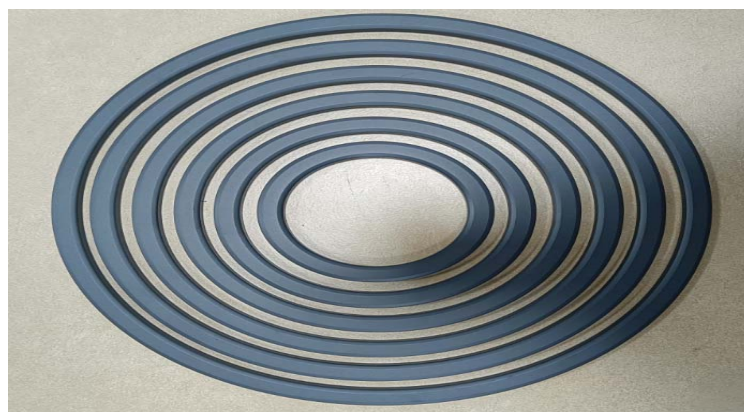
Рис. 4. Конструктивная схема профильного клапана

*Анализ влияния преобразования конструкции клапанной пластины* после замены восьми выпускных воздушных плоских сетчатых клапанов на профильные кольцевые клапаны показал стабильность работы оборудования в общей сложности около 18240 часов. Воздушный клапан работает плавно, а разница температур на выходе первой и второй ступеней поршневой машины всегда находится в пределах  $1^{\circ}\text{C}$ . Воздушный клапан работает нормально, без шума, и общее рабочее состояние воздушного клапана хорошее.

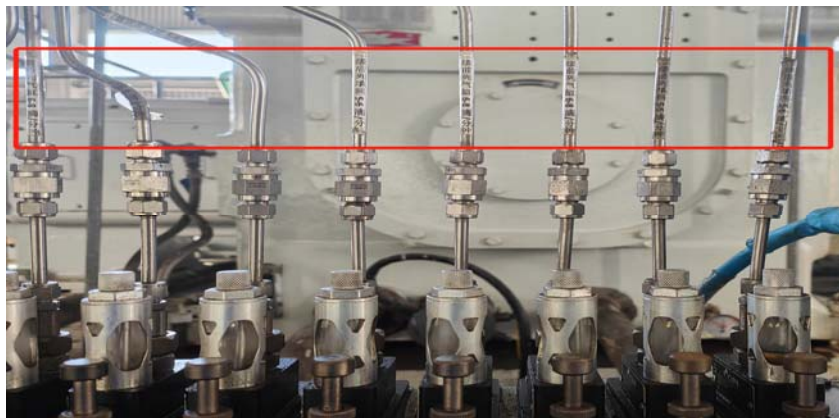
На ранних стадиях разборки неисправного клапана было обнаружено, что количество смазочного масла, впрыснутого в блок цилиндров, было слишком большим, а на крышке клапана были заметны явные остатки смазочного масла. При непрерывной работе компрессора клапанная пластина и седло клапана должны одновременно преодолевать усилие пружины, статическое давление среды и силу адсорбции жидкой пленки на уплотнительной поверхности. В момент подъема ударная нагрузка на пластину клапана увеличивается, что делает ее подверженной усталостному повреждению из-за чередующихся нагрузок во время многократных процессов открывания и закрывания. Если скорость впрыска масла слишком высока, это легко ускорит повреждение воздушного клапана. Необходимо обращать внимание на рабочую среду компрессора и технологические условия работы воздушного клапана, чтобы сжатая среда соответствовала технологическим требованиям и обеспечивала длительную работу агрегата и оборудования.

Рис. 5. Регулировка скорости впрыска масла и схема текстового напоминания для масляной форсунки

Установлено, что для стабильной работы агрегата скорость впрыска масла масляной форсункой агрегата, подаваемого в корпус цилиндра и поршень, сальник и шток, должна быть уменьшена с 8–10 до 4–6 капель/мин и четко указано в инструкции, а также визуализировано на трубопроводах (рис. 5).

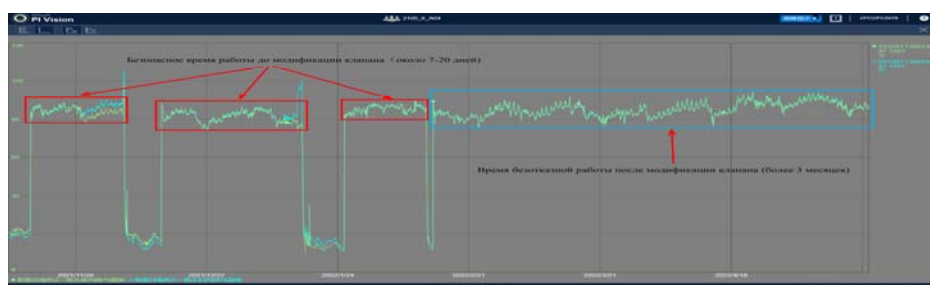
Рабочая кривая температуры выхлопных газов установки после замены клапана с кольцевой поверхностью и ручного управления нагрузкой системы бесступенчатого регулирования объема газа показана на рис. 6. Видно, что после преобразования срок службы воздушного клапана был увеличен с менее чем 20 дней до преобразования до более чем 3,5 месяцев, что значительно улучшает условия эксплуатации компрессора и повышает стабильность работы устройства. Установлено, что с 2022 по 2024 г. клапан усовершенствованной конструкции эксплуатировался в течение 18240 часов непрерывной работы (около 25 месяцев).

Рис. 6. Изменение температуры и срок эксплуатации клапана до и после модернизации
