ЭСКАЛАЦИЯ ПЕРЕНАПРЯЖЕНИЯ В РАСПРЕДЕЛИТЕЛЬНОЙ СЕТИ С ВЫСОКОВОЛЬТНЫМИ ЭЛЕКТРОДВИГАТЕЛЯМИ

С. Н. Прохоренко

*Гомельский государственный технический университет
имени П. О. Сухого, Беларусь*

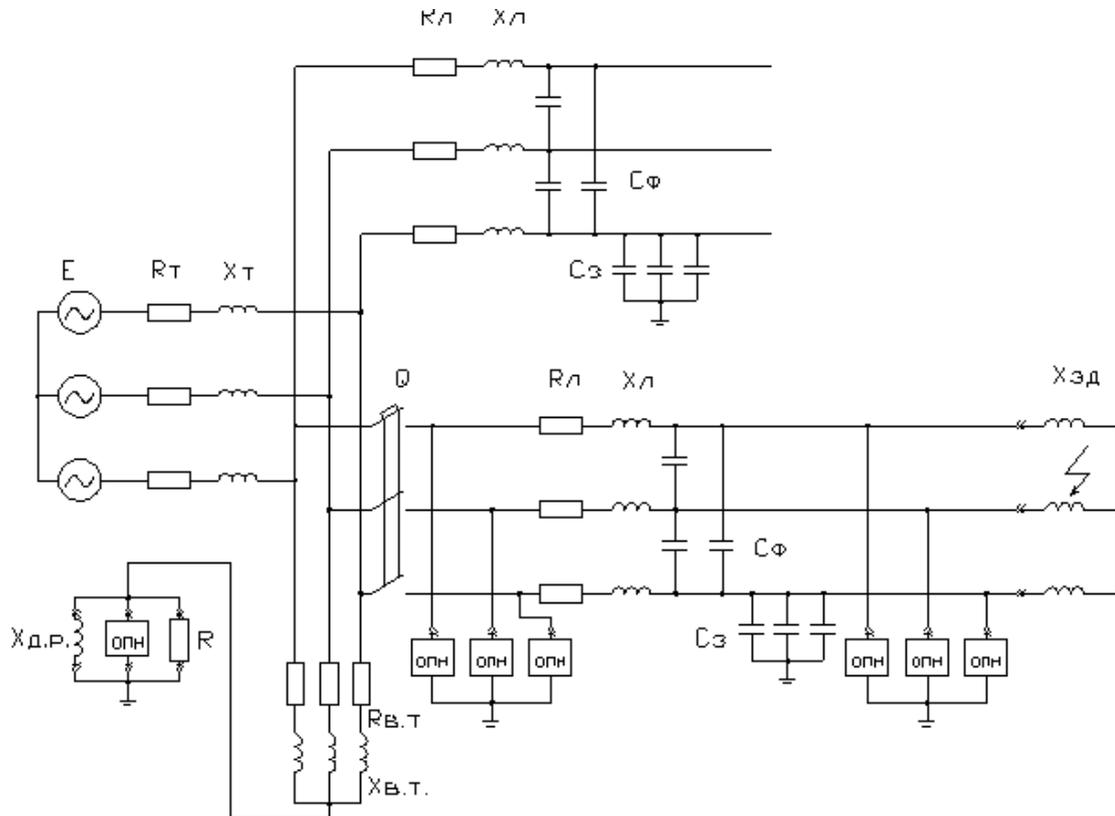
Рис. 2. Расчетная схема сети для анализа дуговых и коммутационных перенапряжений

Общая длина кабельных линий, подключенных ко второй секции, составляла 3700 м. Расчетный ток замыкания на землю 4 А.

Характер развития аварийной ситуации позволяет говорить о том, что развитие повреждений началось с замыкания на корпус высоковольтного электродвигателя. Для выяснения условий возникновения перенапряжений и анализа их причин выполнено компьютерное моделирование с помощью системы MatLab. При этом для определения наибольших кратностей перенапряжений выполнялось моделирование замыкания на корпус в различных точках обмотки электродвигателя (рис. 2). Наибольшие перенапряжения получены при замыкании на корпус в обмотке в точке $1/3 X_{ф.эд}$ от выводов электродвигателя (рис. 3, б). При этом кратности перенапряжений достигают $5,8 \times U_\phi$. Такие кратности перенапряжений являются весьма опасными для элементов системы электроснабжения, что, как предполагается, и повлекло за собой тяжелые последствия аварии.
