СПОСОБЫ ВОССТАНОВЛЕНИЯ ИЗОЛЯЦИИ ВЫСОКОВОЛЬТНЫХ КАБЕЛЕЙ

Н. В. ГРУНТОВИЧ, М. Д. АСТАПЕНКО

*Учреждение образования «Гомельский государственный
технический университет имени П. О. Сухого»,
Республика Беларусь*

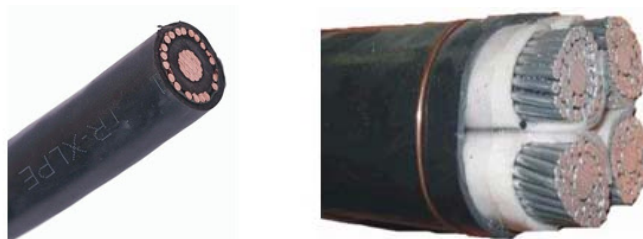
В новых кабелях содержится воздух между жилами и изоляцией (рис. 3), со временем в прослойках кабеля образуется конденсат, сильно влияющий на электрическую прочность кабеля и способствующий развитию водных триингов.

Рис. 3. Примеры кабелей в разрезе
