ОСНОВНЫЕ ПРИЧИНЫ АВАРИЙНЫХ ПОВРЕЖДЕНИЙ СИЛОВЫХ МАСЛОПОЛНЕННЫХ ТРАНСФОРМАТОРОВ

¹ Грунтович Н.В., ² Грунтович Н.В.

¹ ГИПК «ГАЗ-ИНСТИТУТ», г. Минск, Республика Беларусь

MAIN CAUSES OF EMERGENCY DAMAGES OF OIL-FILLED POWER TRANSFORMERS

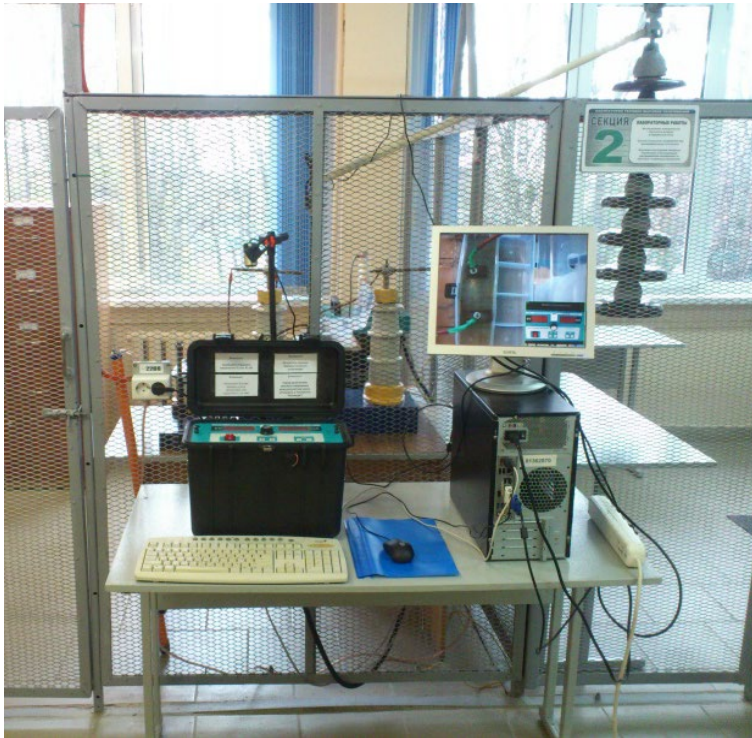
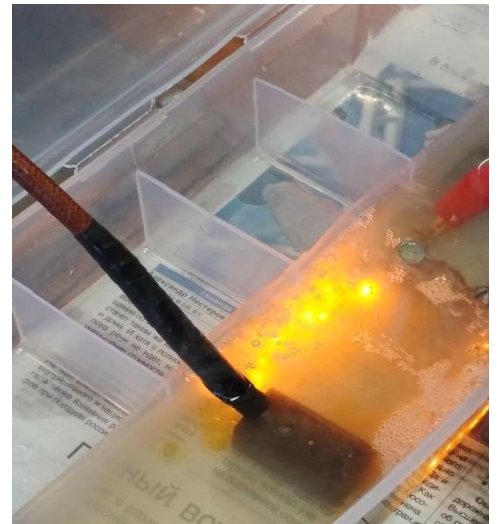
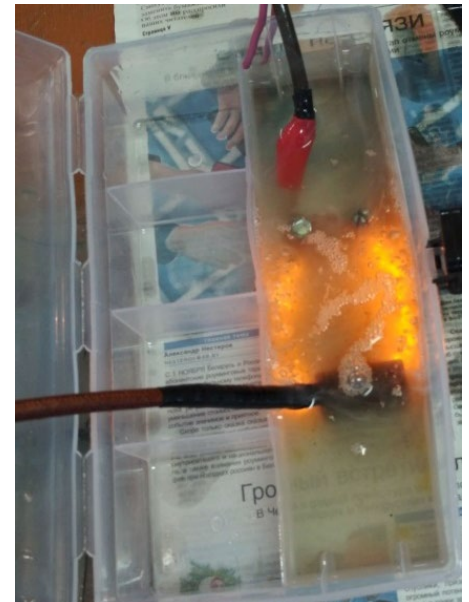
На одном предприятии было возгорание ввода и масла в баке трансформатора. При этом ввод 220 кВ вырвало из бака. После того как погасили горящее масло провели осмотр внутри бака трансформатора. Специалисты пришли к мнению, что трансформатор поврежден электрической дугой. Однако электрическая дуга не может образоваться в трансформаторном масле при сопротивлении $5 \cdot 10^{10}$ Ом/м. Следовательно в масле бака трансформатора в какой то момент происходят процессы, которые способствуют развитию электрической дуги. С использованием российского прибора АИД-70 создана экспериментальная установка по моделированию электрической дуги в трансформаторном масле. В зависимости от количества примесей в масле может возникнуть один или два электропроводящих канала (рис. 4).

Рис. 4. Экспериментальная установка по исследованию электрической дуги в трансформаторном масле на основе прибора АИД–70 и варианты формирования электрической дуги а– по одному электропроводящему каналу; б–по двум электропроводящим каналам.

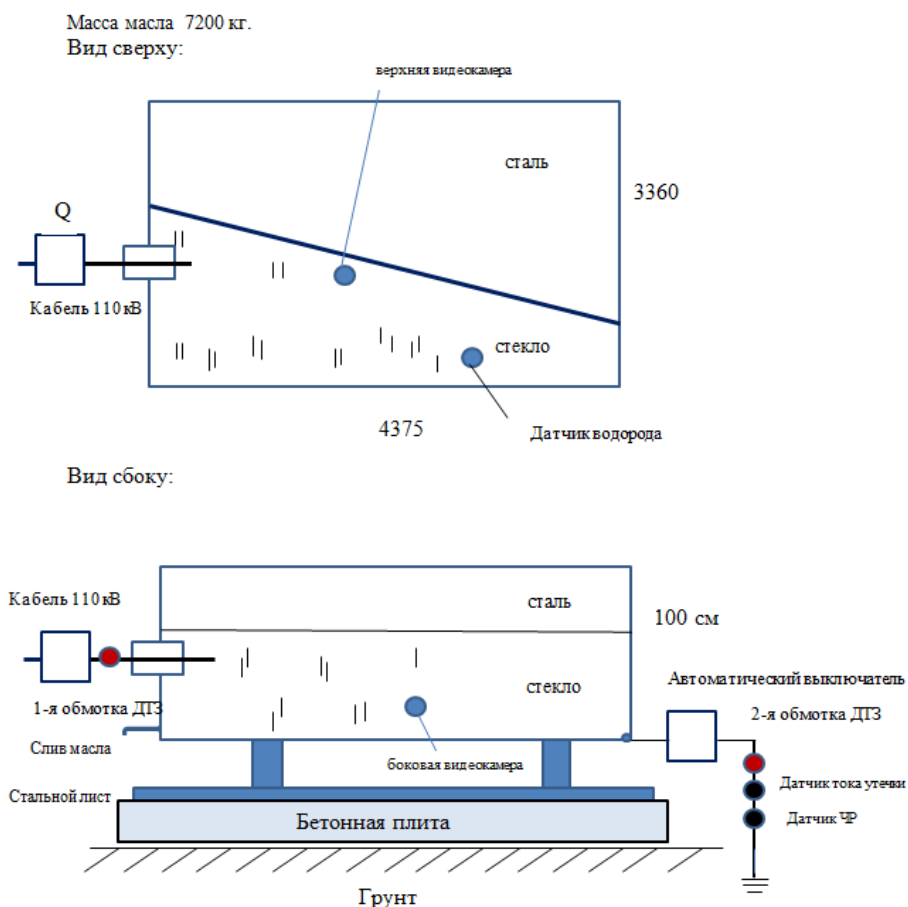
Рисунок 5 – Макет трансформатора 110 кВ для исследования электрической дуги

Для определения физической природы электрической дуги и параметров защиты трансформатора от электрической дуги необходимо исследовать на макете трансформатора 110 кВ (рисунок 5).

Моделирование электрической дуги в баке выполняется в два этапа. Первый этап. С помощью примесей моделируется дуга при наличии заземлений. Второй этап. Дуга моделируется при разрыве заземлений: разрываются шины заземления; под стержни подкладывается диэлектрик.
