**ИССЛЕДОВАНИЕ ТРАНСФОРМАЦИИ ИСКУССТВЕННО  
НАНЕСЕННЫХ ДЕФЕКТОВ НА ПОВЕРХНОСТИ  
НЕПРЕРЫВНО-ЛИТОЙ ЗАГОТОВКИ  
ПРИ ПРОИЗВОДСТВЕ СОРТОВОГО ПРОКАТА**

**И. А. Панковец**

*Учреждение образования «Гомельский государственный технический  
университет имени П. О. Сухого», Республика Беларусь*

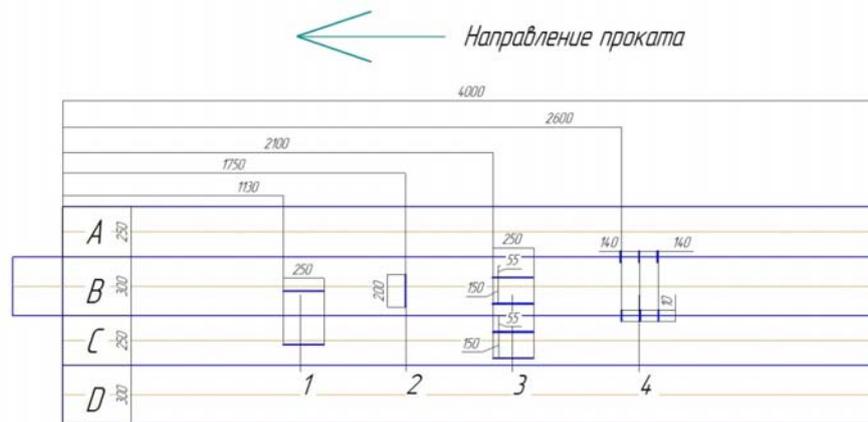
Рис. 1. Внешний вид бьюма с искусственно нанесенными дефектами

**Материал для исследования.** В качестве опытного для исследования был выбран блюм сечением  $250 \times 300$  мм марки стали 42CrMo4 длиной 4000 мм. Блюм был подвергнут зачистке абразивным способом всей поверхности на глубину 2 мм для исключения влияния поверхностных дефектов сталеплавильного производства на конечный результат. Дефекты на поверхность блюма наносились абразивным инструментом согласно схеме (рис. 1 и 2). Краткое описание нанесенных дефектов приведено в табл. 1. Глубина всех нанесенных дефектов составила от 9 до 11 мм.

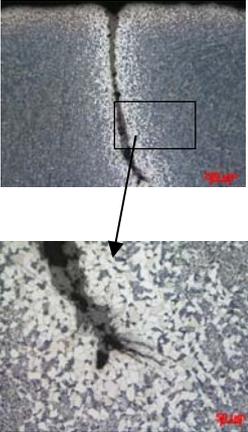
Окончание табл. 2

Участок НЛЗ	Описание	Внешний вид и конфигурация на поверхности макротемплета после глубокого травления	Макроструктура	Микрошлиф без травления	Микроструктура после травления в реактиве «Нитал 4 %»
№ 4	По три надреза длиной 10 мм на прилегающих к малой грани углах, нанесенных друг на против друга с шагом 140 мм перпендикулярно оси НЛЗ

Дефект представляет собой несплошность, расположенную вдоль оси прутка, в макроструктуре полость располагается под небольшим углом к поверхности		На микрошлифе полость дефекта заполнена окалиной, прилегающий металл окислен, в микроструктуре отмечается обезуглероживание, небольшое количество окислов. Глубина искусственного дефекта на готовом прутке в исследованном сечении составила 2,05 мм
