К ВОПРОСУ ВОССТАНОВЛЕНИЯ ДЕТАЛЕЙ ТОПЛИВНОЙ АППАРАТУРЫ СОВРЕМЕННЫХ ДИЗЕЛЬНЫХ ДВИГАТЕЛЕЙ

СТЕПАНКИН И.Н.

УО «Гомельский государственный технический университет имени П.О.Сухого»
г.Гомель, Беларусь, тел: (0232)47-84-83, e-mail: igor-stepankin@mail.ru

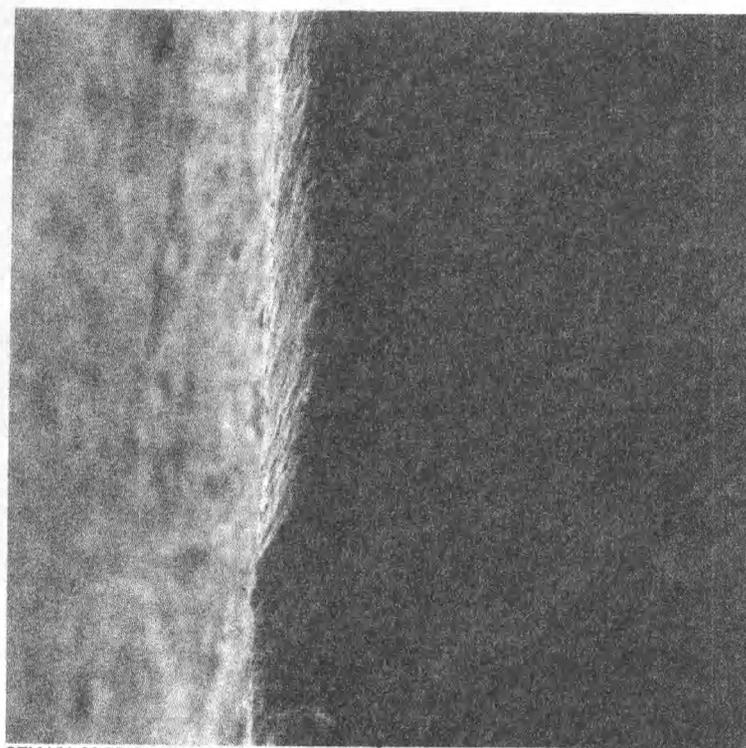
Исследования микроструктуры оригинальных деталей показали, что толщина упрочненного слоя составляет порядка 4-5 мкм (рис. 2). Морфология слоя отличается от структуры подложки которая сформирована объемной закалкой. В мартенситной матрице подложки заметны мелкие карбидные частицы. Их присутствие закономерно для азевтктоидной стали ШХ15. В условиях высоких контактных нагрузок, возникающих при пульсирующем воздействии шарика на поверхность седла клапана, карбидные частицы становятся концентраторами напряжений. Их выкрашивание вызывает появление микроскопических повреждений и отказ клапана. Гомогенизированный рабочий слой препятствует этому. Из рисунка 3 видно, что поверхностный слой не является покрытием, а представляет собой модифицированный слой, сформированный в объеме основного материала. При этом заметен резкий структурный градиент между подложкой и поверхностным слоем. Данное наблюдение позволяет сделать вывод о том, что технология упрочнения основана на процессе высокоскоростной закалки. Данные процессы осуществляются с применением лазерного излучения [3].

Рисунок 2 – Структура упрочненного слоя и подложки оригинальной детали – седло клапана

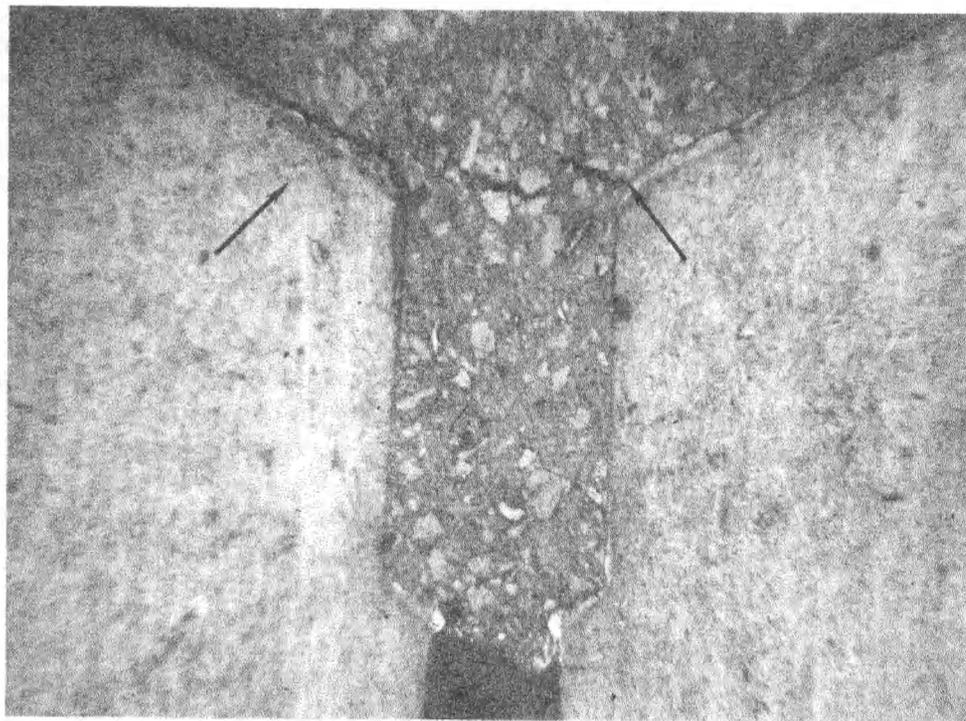
Лазерная модификация обеспечивает формирование упрочненного слоя в зоне расположения шарика (рис. 3). В результате получается максимально однородная структура поверхностного слоя. За счет интенсивного охлаждения в тело детали, поверхностный слой претерпевает сверхбыструю закалку и его микротвердость возрастает до 13 ГПа, в то время как твердость подложки составляет 8,5-9 ГПа.

Рисунок 3 – Модифицированный поверхностный слой седла клапана в зоне сопряжения с поверхностью шарика

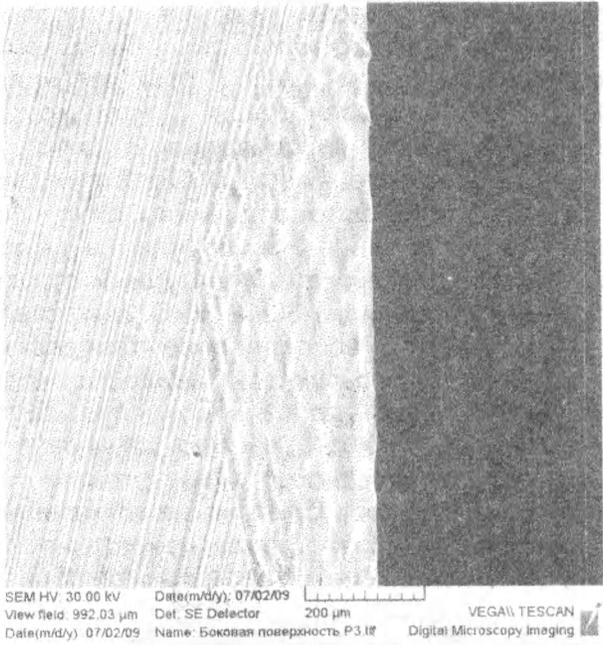
Исследования, проведенные на плоских заготовках из стали ШХ15 твердостью 62-64 HRC, показали, что лазерная гомогенизация способствует снижению шероховатости

первоначально притертой поверхности (рис.4). При упрочнении на глубину свыше 20 мкм поверхностный слой образует переходную зону. (рис.5).

Рисунок 4 – Фронтальная поверхность плоской заготовки после её лазерной модификации

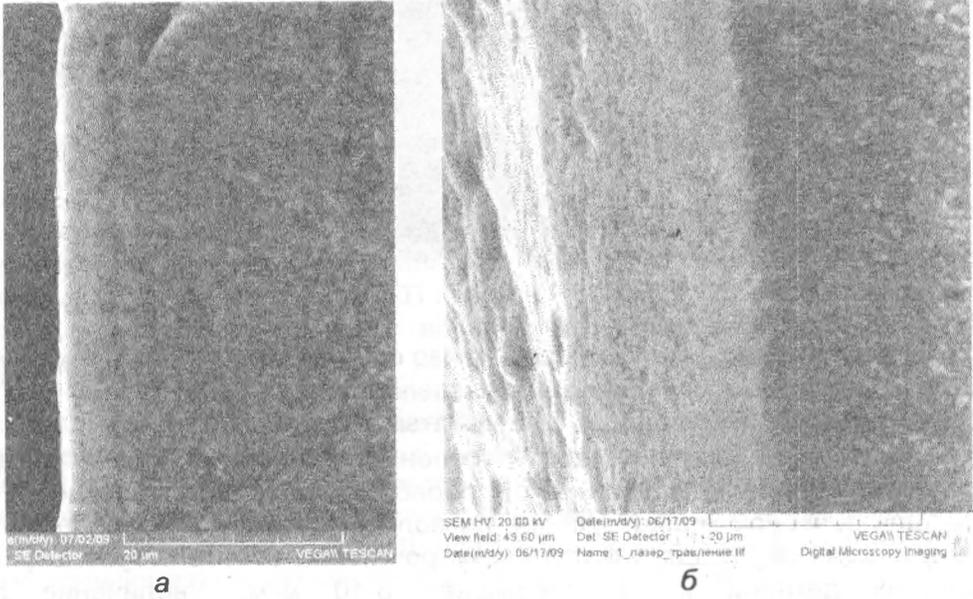
Рисунок 5 – Морфология модифицированных лазерным излучением поверхностей при различных толщинах упрочненного слоя: а) 5-7 мкм, б) более 20 мкм

Присутствие переходной зоны при получении достаточно толстых упрочненных слоев объясняется, по-видимому, недостаточно высокой скоростью охлаждения той части металла, которая находится под гомогенизированным слоем. При этом видно, что структура переходной зоны (рис. 5 б) отличается двухфазным строением. Это свидетельствует о том, что в процессе лазерной обработки данный объем металла не был переведен в жидкую фазу, в отличие от поверхностного слоя. Учитывая необходимость последующей полировки устья седла клапана был сделан вывод о нецелесообразности формирования двухфазного слоя, так как

возможные различия в свойствах, и в первую очередь в величине остаточных напряжений, могут привести к появлению микродефектов или даже расслоению упрочненного слоя. По данному соображению толщину упрочненного слоя ограничили величиной порядка 8-10.

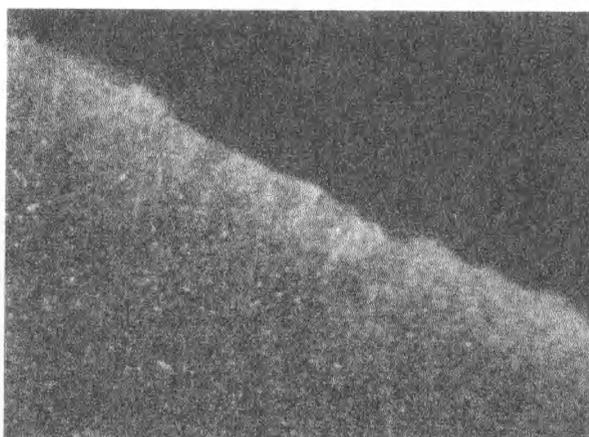
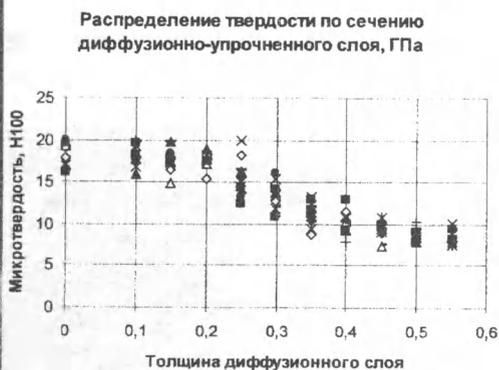
В качестве альтернативной технологии упрочнения седла клапана после восстановления геометрии поверхности устья была исследована возможность синтеза развитого диффузионно-упрочненного слоя. С этой целью после притирки детали подвергали газовому азотированию в порошковой среде. Длительность насыщения составляла 4 часа, температура – 540°C, что естественно, приводило к отпуску восстановленных деталей. Самой сложной, в технологическом отношении фазой обработки восстановленных деталей, являлась их закалка до необходимой твердости сердцевины. Этот процесс осуществляли с нагревом в защитной атмосфере. Охлаждение проводили в масле. Окончательной операцией термической обработки являлся низкотемпературный отпуск. В результате была достигнута твердость основного металла порядка 60-62 HRC. Микротвердость упрочненной поверхности достигала порядка 17-18 ГПа. Распределение твердости от максимального значения у поверхности до величины характеризующей твердость сердцевины характеризуется плавной зависимостью (рис. 6). Глубина упрочненного слоя составляет не менее 0,2 мм. Это обеспечивает возможность финишной обработки устья седла клапана с целью окончательного формирования его геометрии перед повторной установкой в топливную систему двигателя. Изменения установочных размеров детали не отмечены. Достаточно большая глубина диффузионного упрочнения позволяет предусмотреть несколько повторных ремонтов седла клапана без применения дополнительной термической обработки детали.

Рисунок 6 – Характеристики азотированного слоя: а- структура ($\times 500$), б- микротвердость
