**К ВОПРОСУ ПРИМЕНЕНИЯ НИЗКОЛЕГИРОВАННЫХ  
НАСОСНО-КОМПРЕССОРНЫХ ТРУБ В УСЛОВИЯХ  
НАГНЕТАТЕЛЬНЫХ СКВАЖИН РУП «ПРОИЗВОДСТВЕННОЕ  
ОБЪЕДИНЕНИЕ «БЕЛОРУСНЕФТЬ»**

**Ю. И. Попкова, П. А. Петрикевич**

*БелНИПИнефть РУП «Производственное объединение «Белоруснефть»,  
г. Гомель*

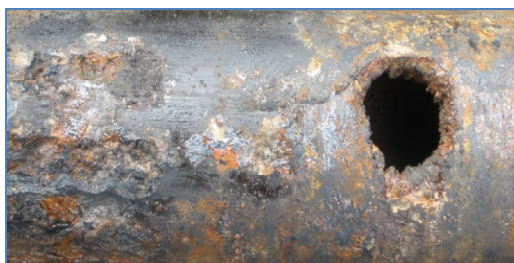
таллу агрессивных коррозионных компонентов [8]. Полученные данные коррелируются с промышленными, в условиях которых скорость локальной коррозии может достигать 4 мм/год. Характер повреждения НКТ 32Г1А N80 (Q) API Spec 5CT после эксплуатации в условиях нагнетательной скважины Речицкого месторождения представлен на рис. 1.

*Рис. 1.* Состояние насосно-компрессорных труб 32Г1А N80 (Q) API Spec 5CT при эксплуатации в условиях нагнетательной скважины Речицкого месторождения

**Результаты.** После стендовых испытаний трубной стали 32Г1А N80 (Q) API Spec 5CT при визуальном осмотре поверхности ОСК выявлены локальные коррозионные повреждения в виде питтингов и язв, переходящие в «плато», степень поражения поверхности – до 90 %. Средний показатель скорости сплошной коррозии трубной стали составил 1,25 мм/год. При осмотре морфологии поверхности, увеличенной в 100 раз, выявлены локальные коррозионные повреждения глубиной до 0,03 мм. Расчетный показатель скорости локальной коррозии составил 3,7 мм/год. Локальный язвенный характер повреждения базовой среднеуглеродистой стали обусловлен низким содержанием хрома (0,05 %) и легированием марганцем. Марганец, обладая более высокой активностью чем железо при реагировании с коррозионной средой, образует рыхлые (по структуре кристаллической решетки) продукты коррозии (оксиды и сульфида марганца), которые делают доступным проникновение к основному ме-

– трубная сталь 32Г1А N80 (Q) API Spec 5CT подвержена локальным коррозионным повреждениям, скорость развития которых может достигать 4,0 мм/год;

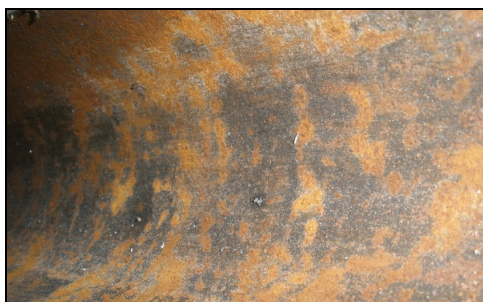
После стендовых испытаний трубной стали 32ХГ P110 API Spec 5CT при визуальном осмотре поверхности ОСК выявлена общая коррозия, степень поражения – до 90 %. Скорость коррозии трубной стали 32ХГ P110 API Spec 5 CT составила 1,29 мм/год. При осмотре морфологии поверхности, увеличенной в 100 раз, локальные коррозионные повреждения не выявлены. Повышенная коррозионная стойкость против локальной коррозии данной стали в сравнении с промышленно применяемой обусловлена повышенным содержанием хрома в составе. Необходимо отметить высокую скорость общей коррозии (на уровне базовой стали) при отсутствии локальных повреждений, что обусловлено дополнительным легированием трубной стали марганцем. В настоящее время в условиях нагнетательных скважин Речицкого месторождения проводятся промышленные испытания, на одном из объектов проведен подъем подземного оборудования при наработке, превышающей в 2 раза аналогичный показатель, при котором была выявлена сквозная коррозия НКТ. По результатам проведенной ревизии установлена сходимость промышленных и фактических данных: локальные коррозионные повреждения не выявлены, имеет место неравномерная сплошная коррозия внутренней поверхности. Состояние НКТ после эксплуатации в условиях нагнетательной скважины Речицкого месторождения представлено на рис. 2.

*Рис. 2.* Состояние насосно-компрессорных труб 32ХГ P110 API Spec 5CT API Spec 5CT при эксплуатации в условиях нагнетательной скважины Речицкого месторождения

– трубная сталь 32ХГ P110 API Spec 5CT подвержена сплошной коррозии на уровне стали 32Г1А N80 (Q) API Spec 5CT при отсутствии локальных коррозионных повреждений;
